RESTAURO PALAZZINA PREFETTO EX CASERMA REGINATO
PROGETTO ESECUTIVO

OPERE STRUTTURALI
RELAZIONE DI SINTESI DELLE INDAGINI STRUTTURALI

RAPPORTO DI PROVA

Redatta da: ing. Leonardo La Torre	Data intervento: 21-22 giugno 2022	File:659-22 Sinergo Spa REV. 0 Data: 18/07/2022
“RAPPORTO DI PROVA”		Foglio n° 1 di 54

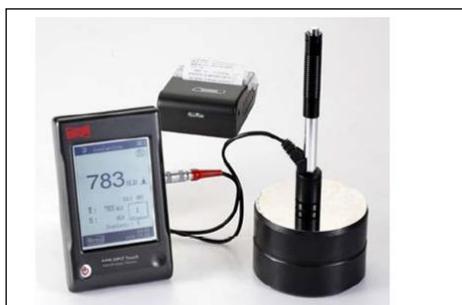
Le indagini sono state eseguite, dopo opportuna preparazione del campione, con un durometro portatile le cui caratteristiche sono riportate di seguito.

Dai dati di durezza ottenuti è possibile risalire, a mezzo di tabelle di conversione, alla resistenza a trazione del materiale.

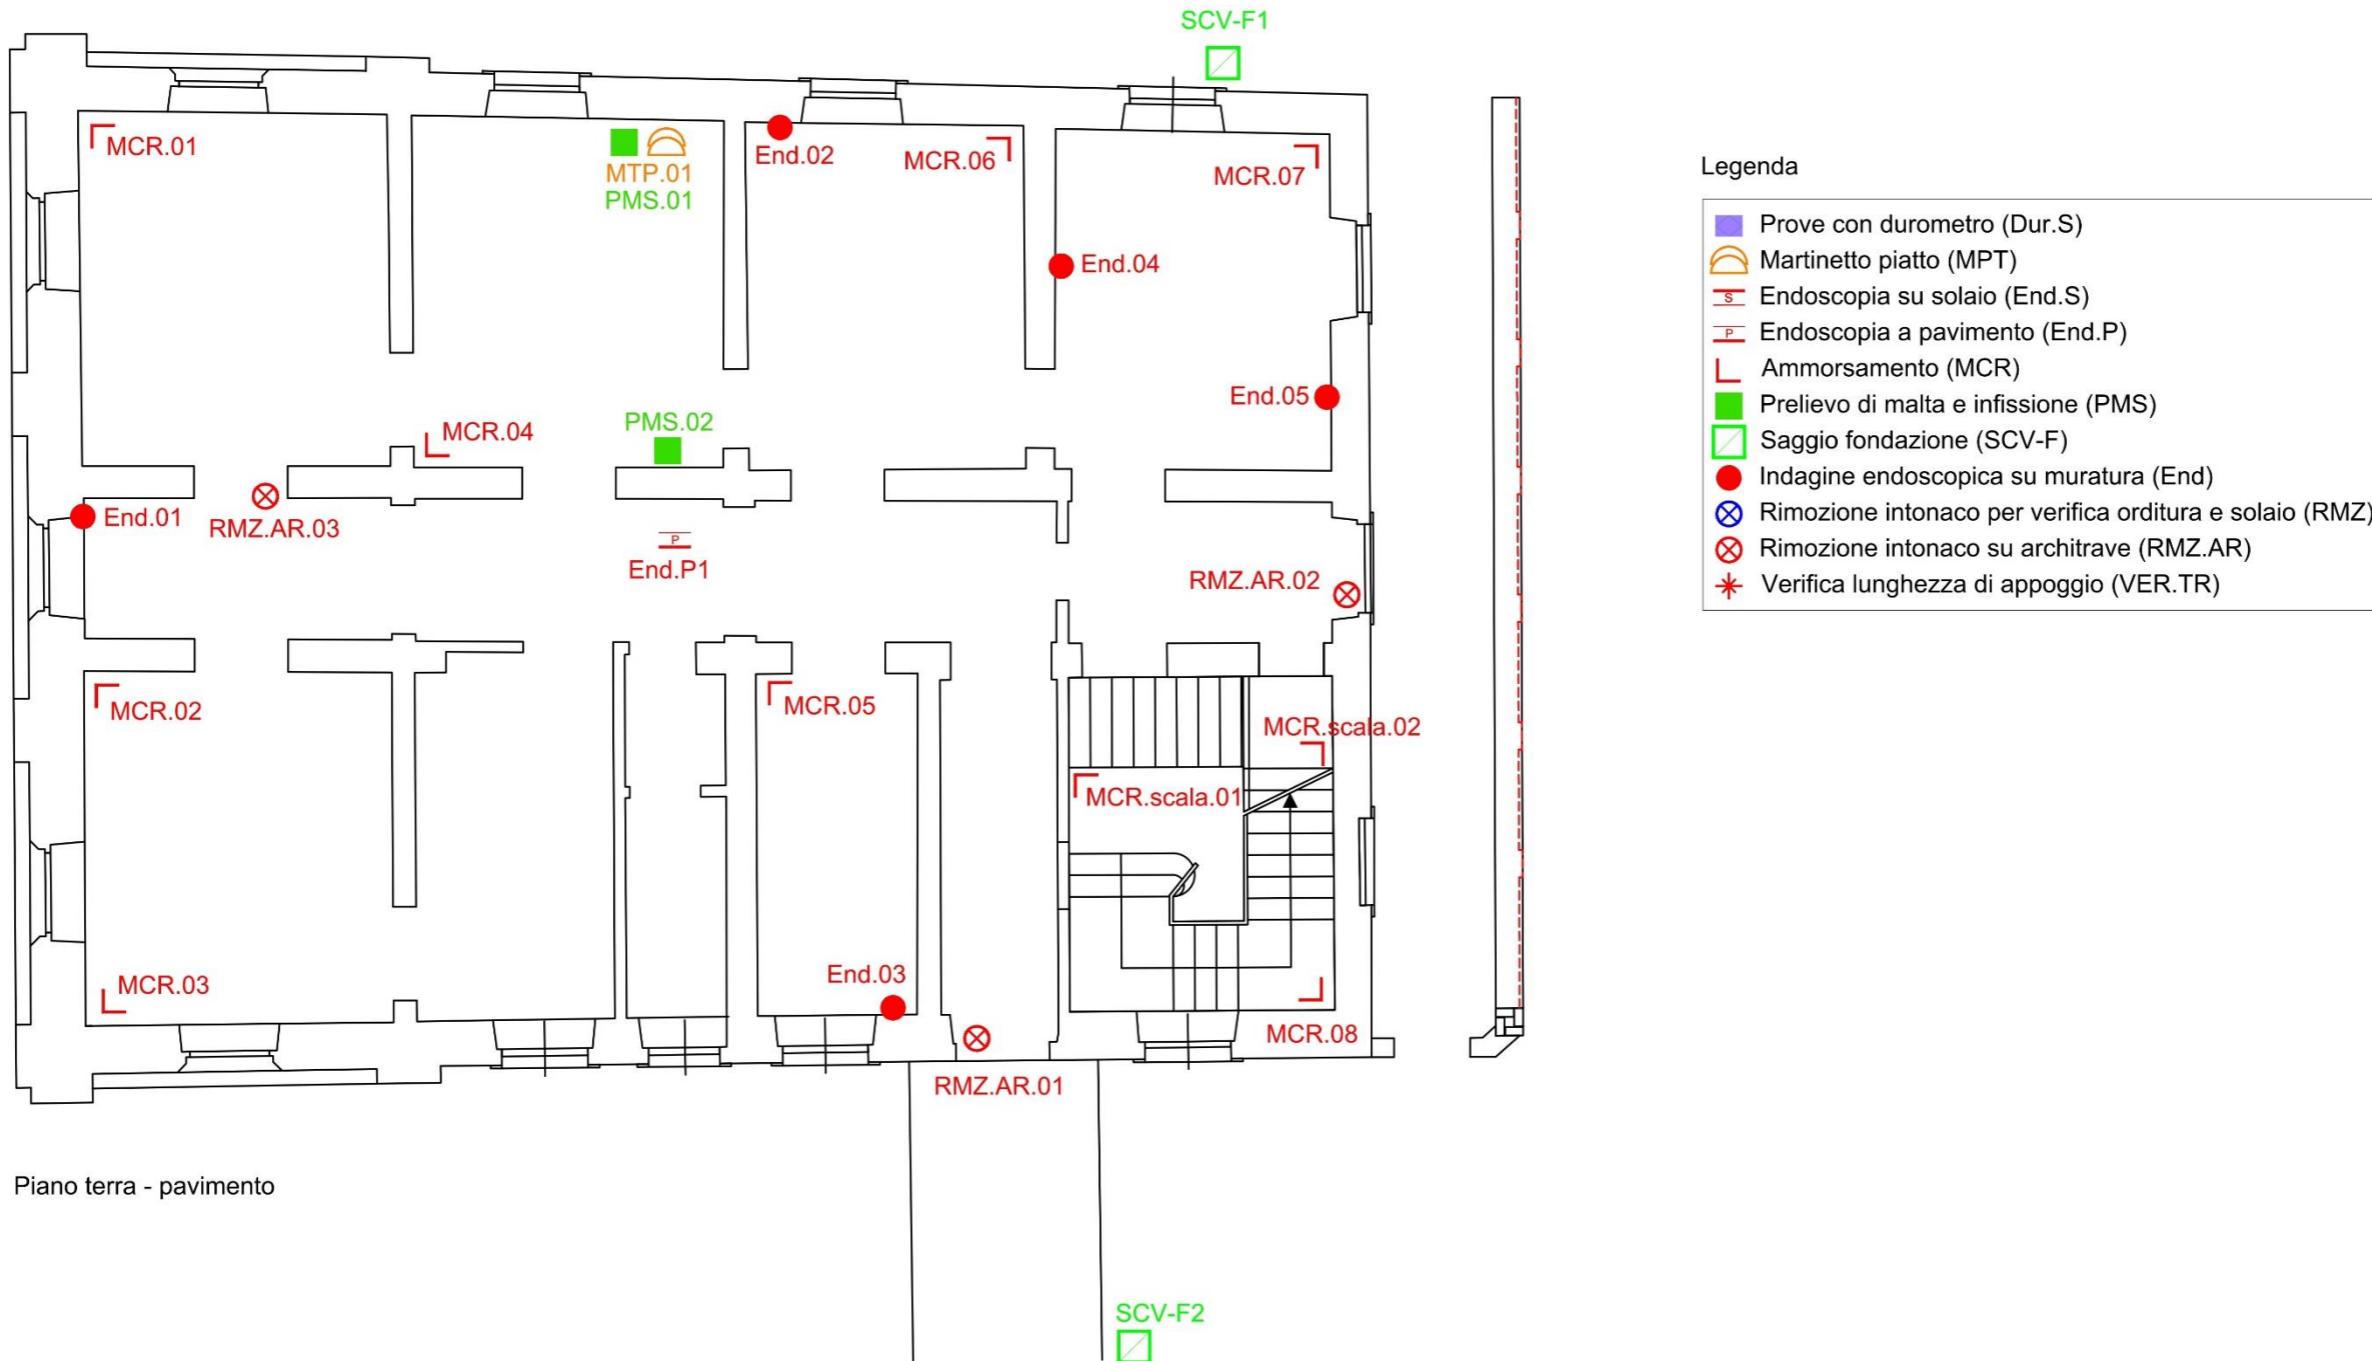
Si riportano di seguito le planimetrie con l'ubicazione delle indagini effettuate.

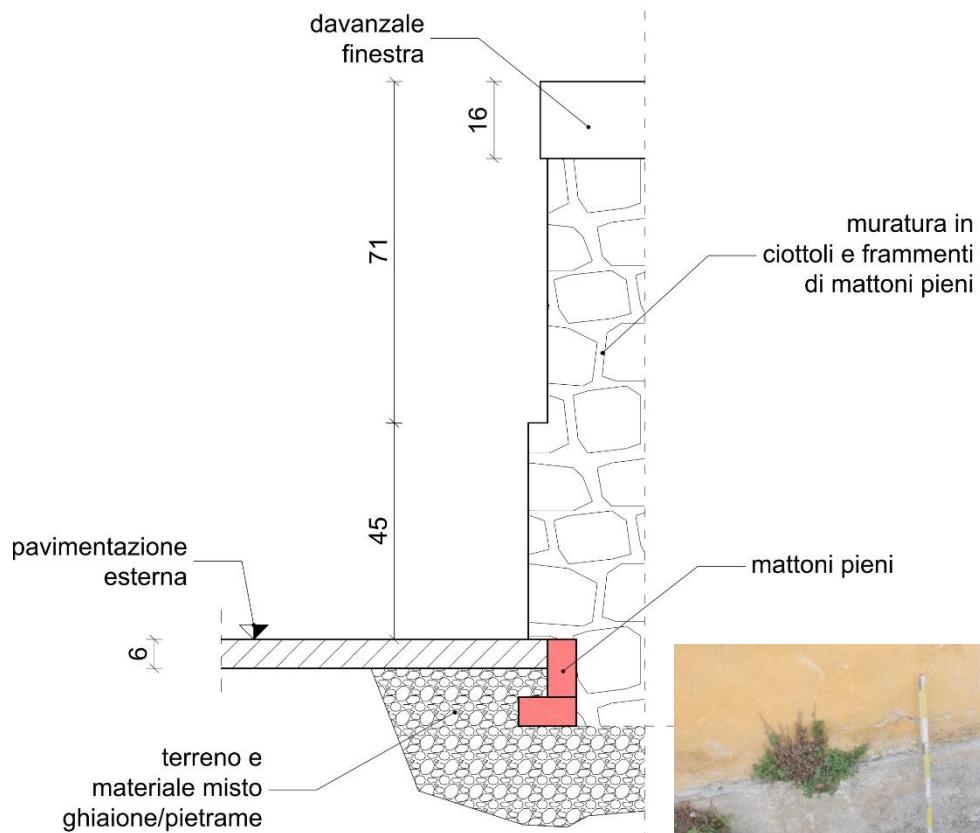
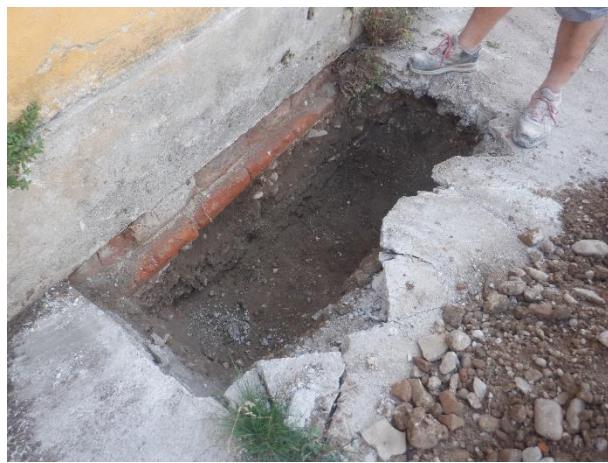
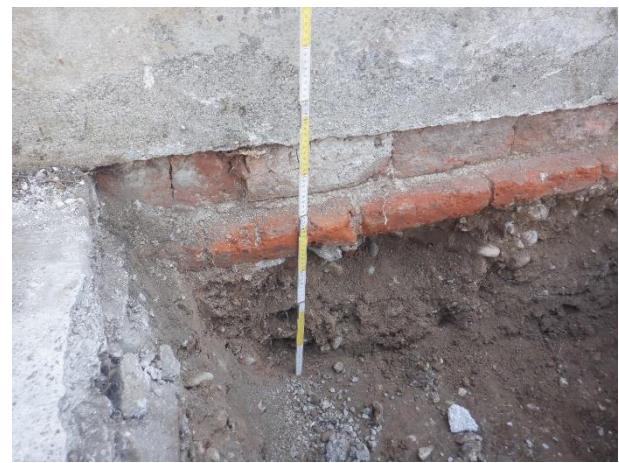
SCV-F1

Si riportano di seguito gli schemi geometrici delle strutture di fondazione rilevate.

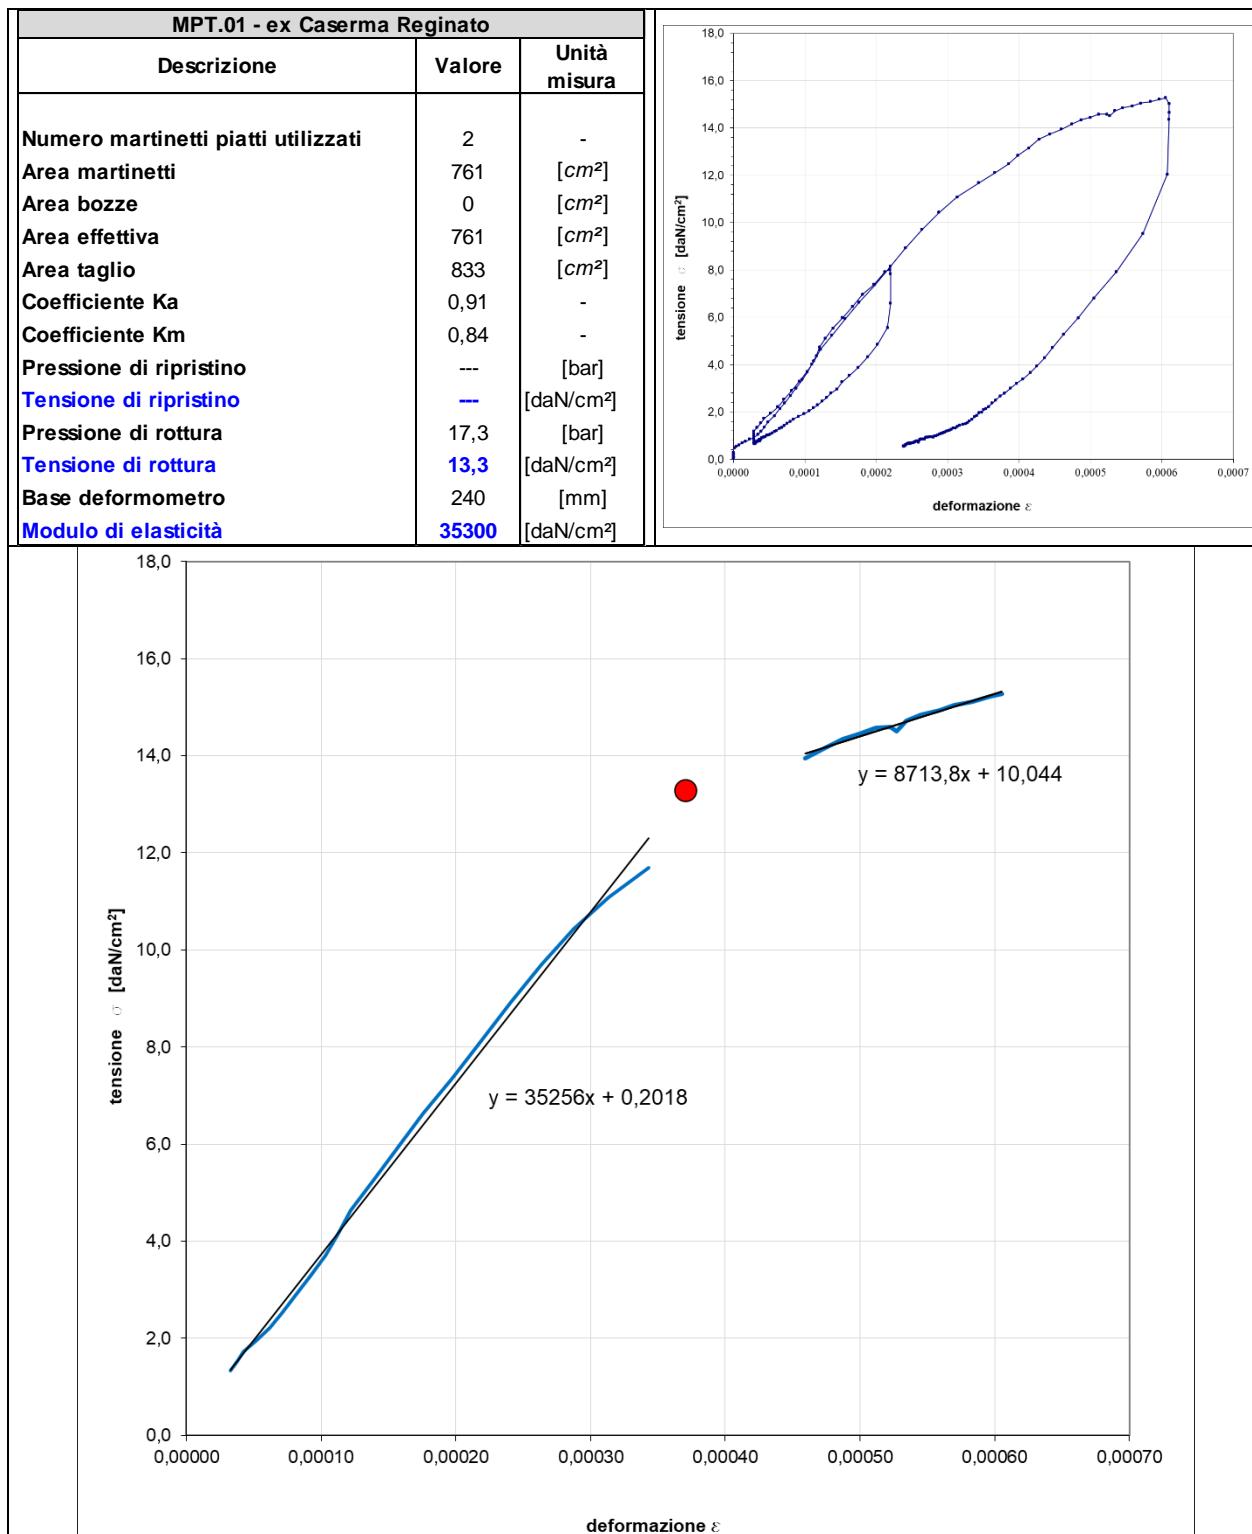
Prova con martinetti piatti MPT.01- piano terra

Si riportano di seguito i risultati delle indagini con i diagrammi tensione/deformazione e le tabelle riassuntive dei dati acquisiti; in tabella sono evidenziati la tensione di rottura ed il modulo di elasticità.

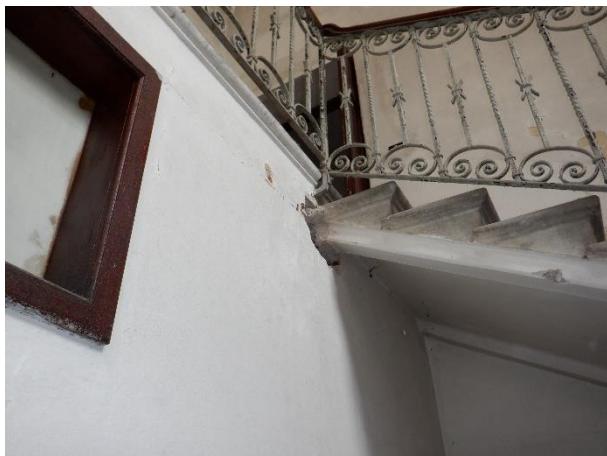
MCR.01 scala

Si nota la presenza di un profilo metallico a I di base 9cm e il dado del probabile ancoraggio bullonato del profilo metallico relativo all'orditura della stanza adiacente.

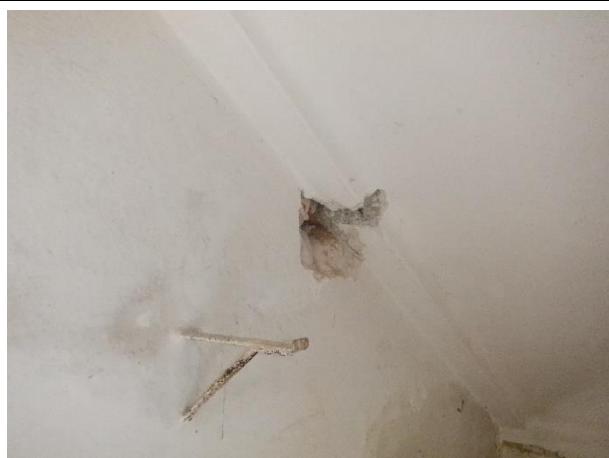
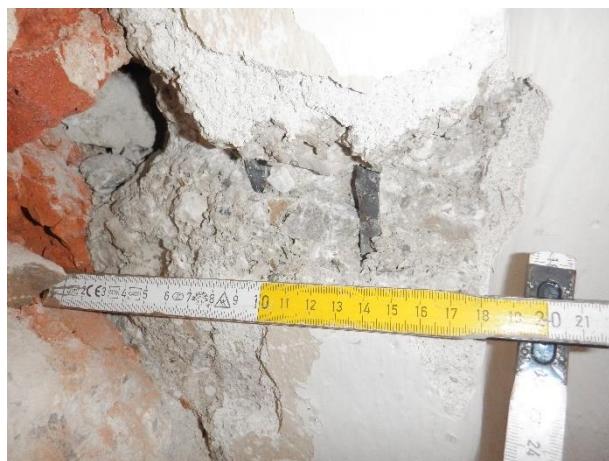
MCR.02 scala

La base del travetto della scala risulta essere di circa 18cm armata con 2 barre di armatura a sezione quadrata e lato di 8mm.

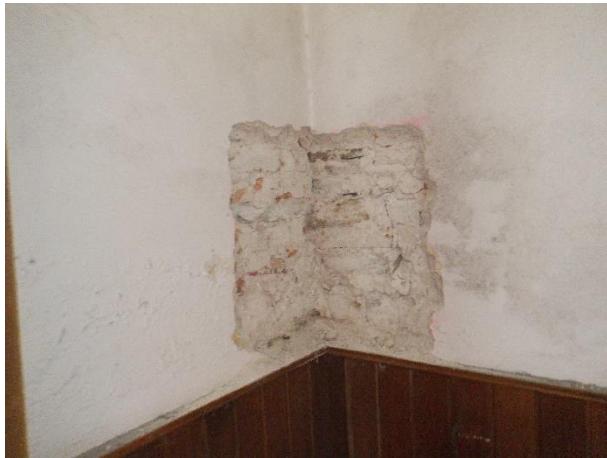
MCR.01 – piano terra

Murature realizzate in materiale misto di pietrame e mattoni pieni, entrambe di spessore 65cm.
Spessore dei giunti di malta irregolari. Rari e poco profondi ammorsamenti in breccia.

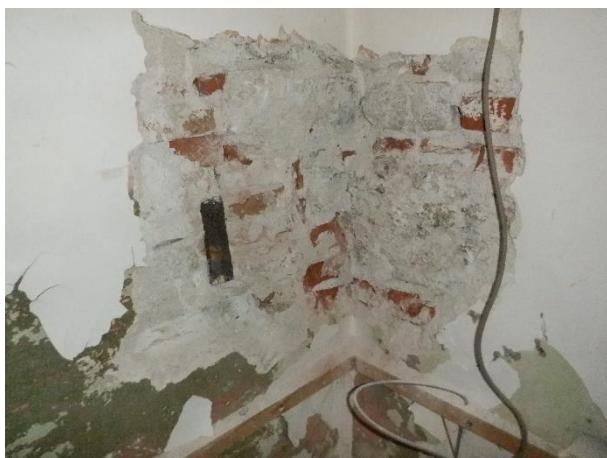
***MCR.02 – piano terra***

Murature realizzate in materiale misto di pietrame e mattoni pieni. Muratura interna sp.45cm compreso intonaco, esterna 65cm compreso intonaco.

Spessore dei giunti di malta irregolari. Rari e poco profondi ammorsamenti in breccia.

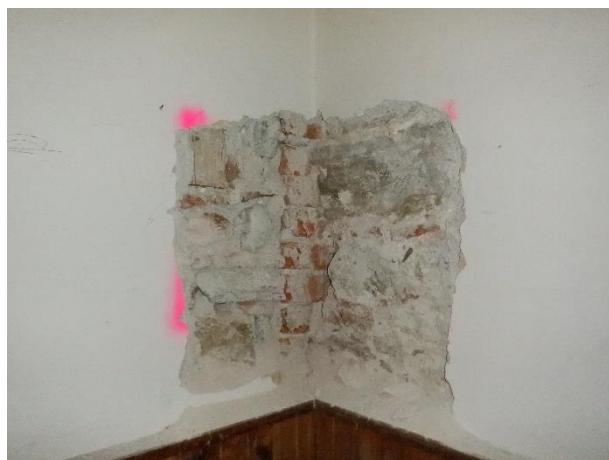
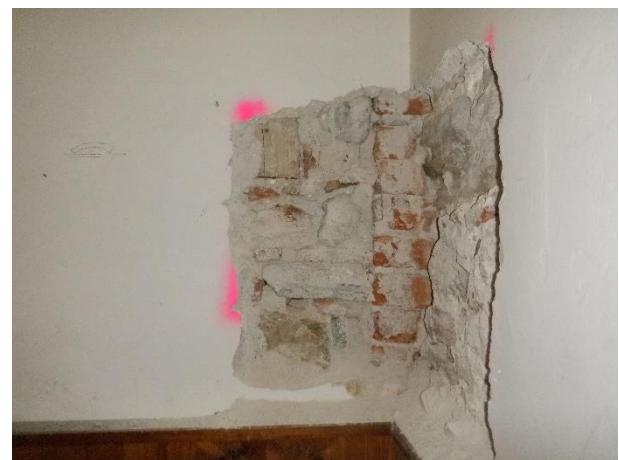
MCR.03 – piano terra

Murature realizzate in materiale misto di pietrame e mattoni pieni, entrambe di spessore 65cm. Spessore dei giunti di malta irregolari. Rari e poco profondi ammorsamenti in breccia. Lo spigolo risulta essere realizzato in mattoni pieni.

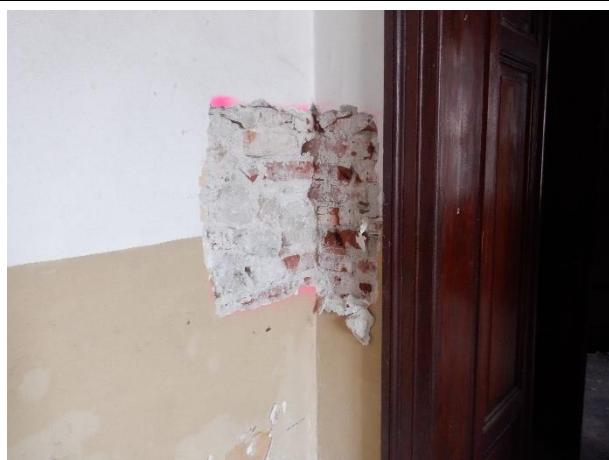
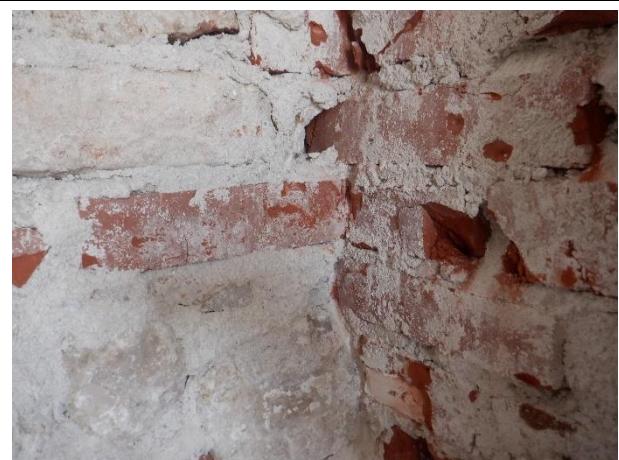
***MCR.04 – piano terra***

Murature realizzate in materiale misto di pietrame e mattoni pieni. La spalla della porta risulta essere realizzata in mattoni pieni. Spessore dei giunti di malta irregolari. Murature ammorsate.

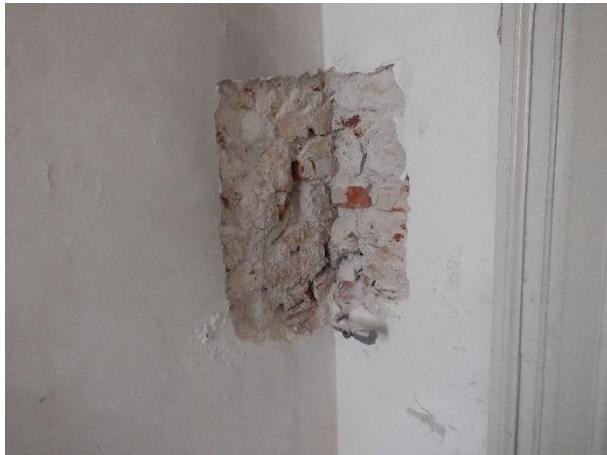
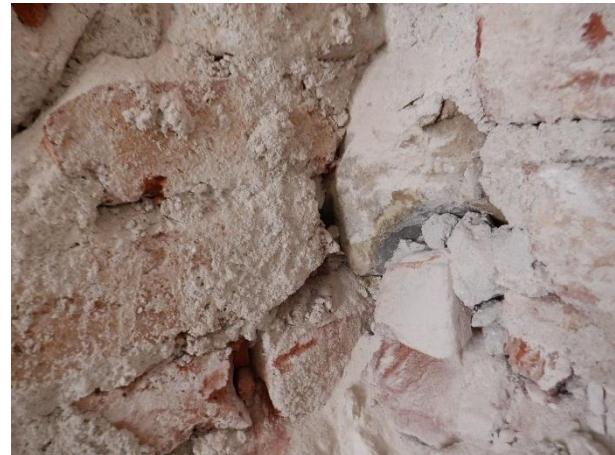
MCR.05 – piano terra

Murature realizzate in materiale misto di pietrame e mattoni pieni poco compatta. Spessore dei giunti di malta irregolari. Rari e poco profondi ammorsamenti in breccia.

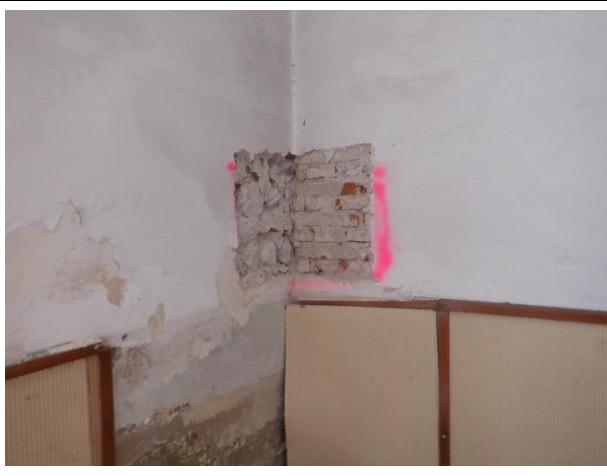
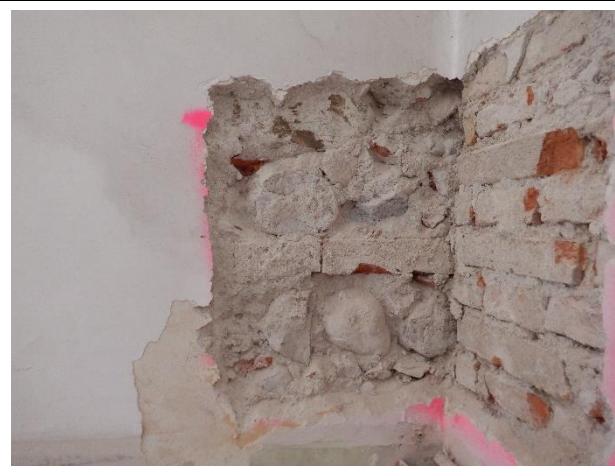
***MCR.06 – piano terra***

Muratura esterna realizzata in materiale misto di pietrame e mattoni pieni (sp.65 compreso intonaco) su muratura interna realizzata in mattoni pieni a due teste. Spessore dei giunti di malta irregolari. Murature non ammorsate.

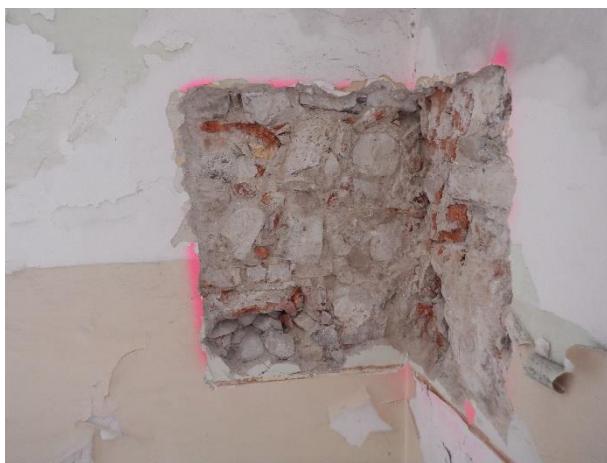
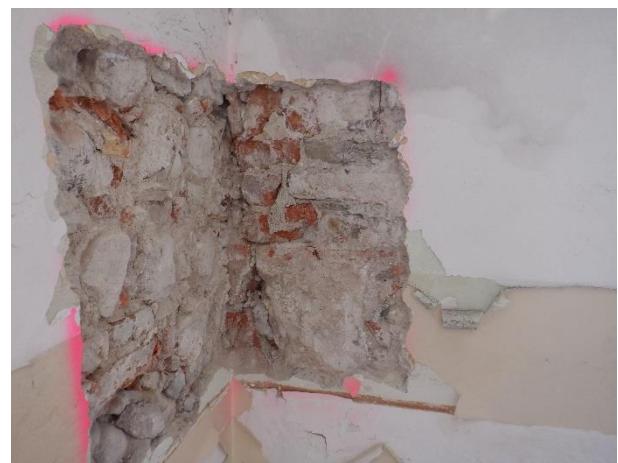
MCR.07 – piano terra

Murature realizzate in materiale misto di pietrame e mattoni pieni, entrambe di spessore 65cm.
Spessore dei giunti di malta irregolari. Murature non ammorsate.

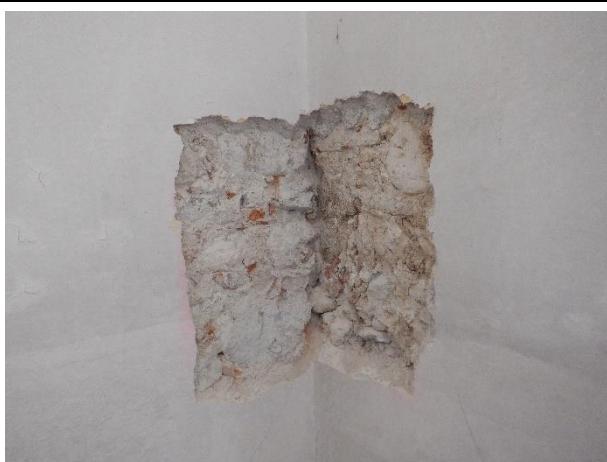
**MCR.08**

Murature realizzate in materiale misto di pietrame e mattoni pieni, entrambe di spessore 65cm.
Spessore dei giunti di malta irregolari. Murature non ammorsate.

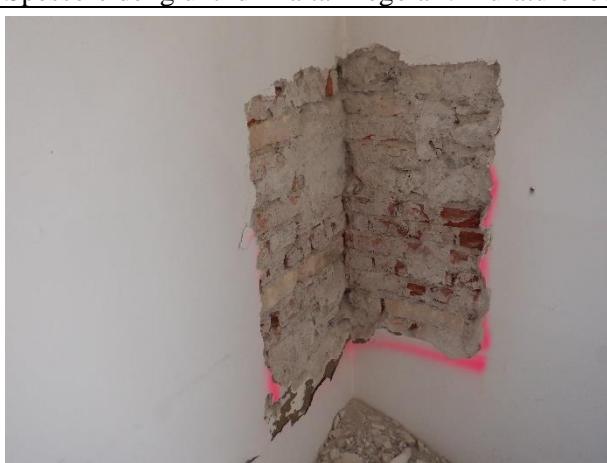
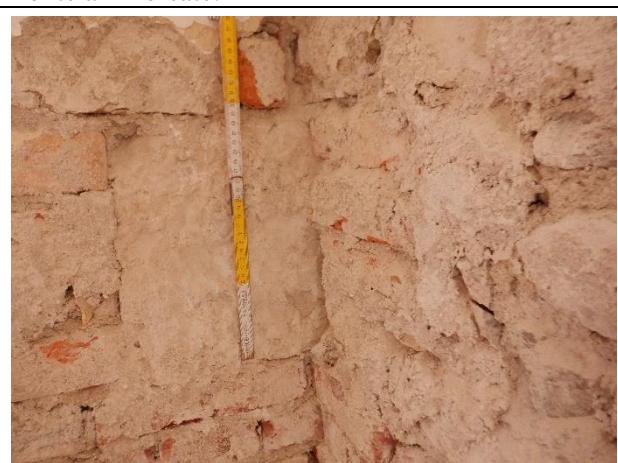
**MCR.09**

Murature realizzate in materiale misto di pietrame e mattoni pieni, entrambe di spessore 45cm.
Spessore dei giunti di malta irregolari. Murature localmente ammorsate.

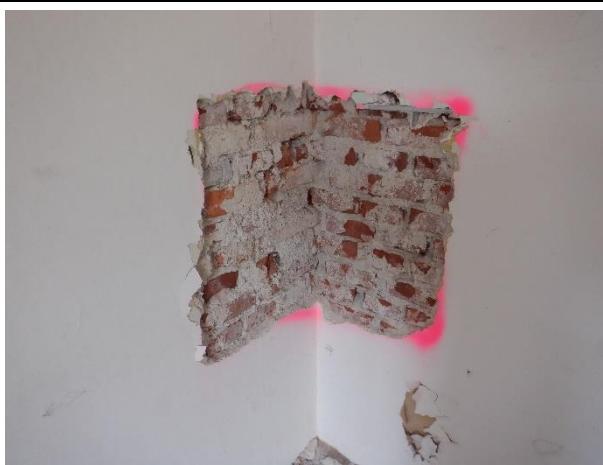
MCR.10

Murature realizzate in mattoni pieni di spessore due teste. Spessore dei giunti di malta di circa 1,5/2,0cm. Le murature risultano ammorsate.

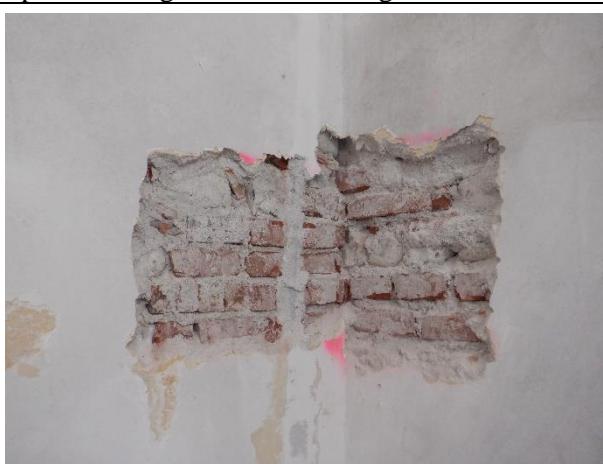
**MCR.11**

Murature realizzate in materiale misto di pietrame e mattoni pieni, entrambe di spessore 45cm. Spessore dei giunti di malta irregolari. Murature localmente ammorsate.

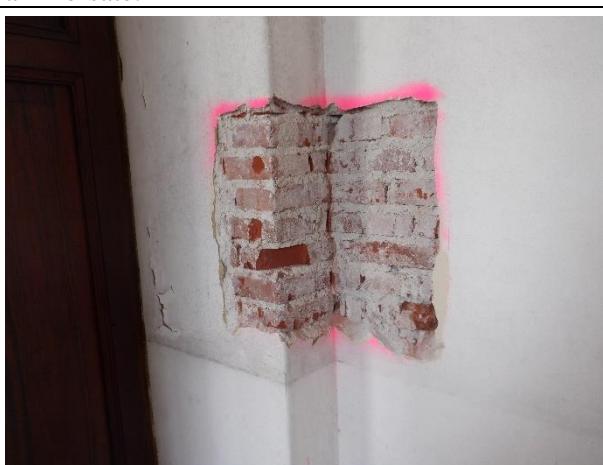
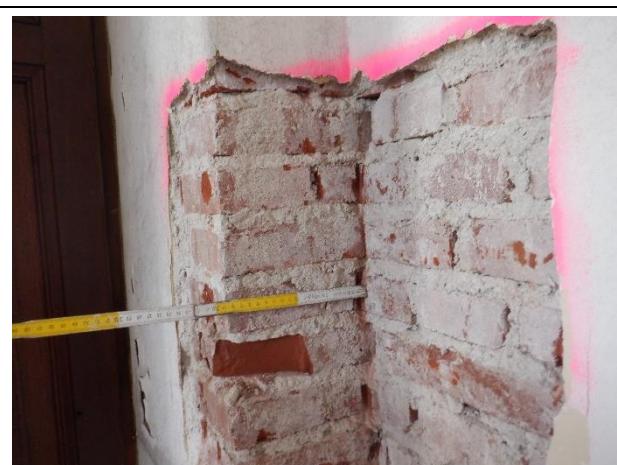
**MCR.12**

Murature realizzate in mattoni pieni. Spessore dei giunti di malta di circa 1,5/2,5 cm. Murature tra loro ammorsate.

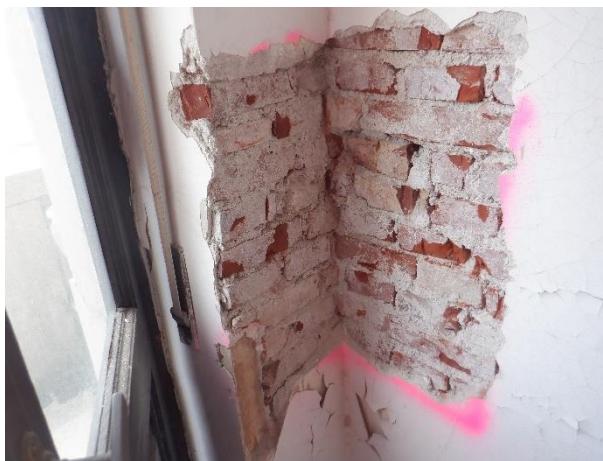
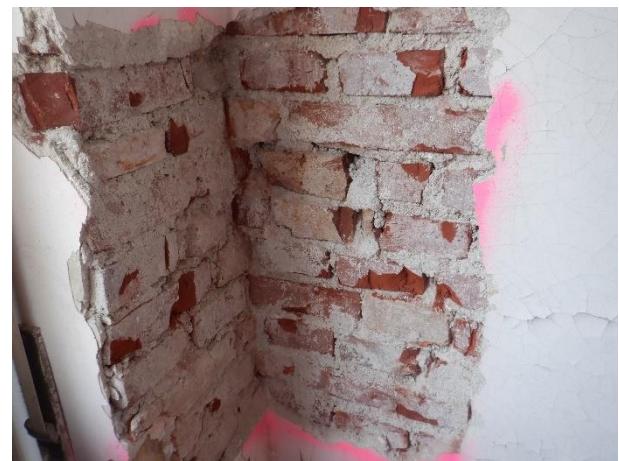
MCR.13

Localmente la muratura esterna risulta essere realizzata in mattoni pieni (probabilmente solo la spalla). Muratura interna realizzata in mattoni pieni, spessore due teste. Localmente ammorsate tra loro.

Le murature presentano elementi lapidei che intersecano localmente gli elementi della muratura adiacente. Sebbene dalle indagini effettuate si evince una intersezione degli elementi, si sottolinea che l'irregolarità della muratura impedisce la realizzazione di un ammorsamento a regola d'arte.

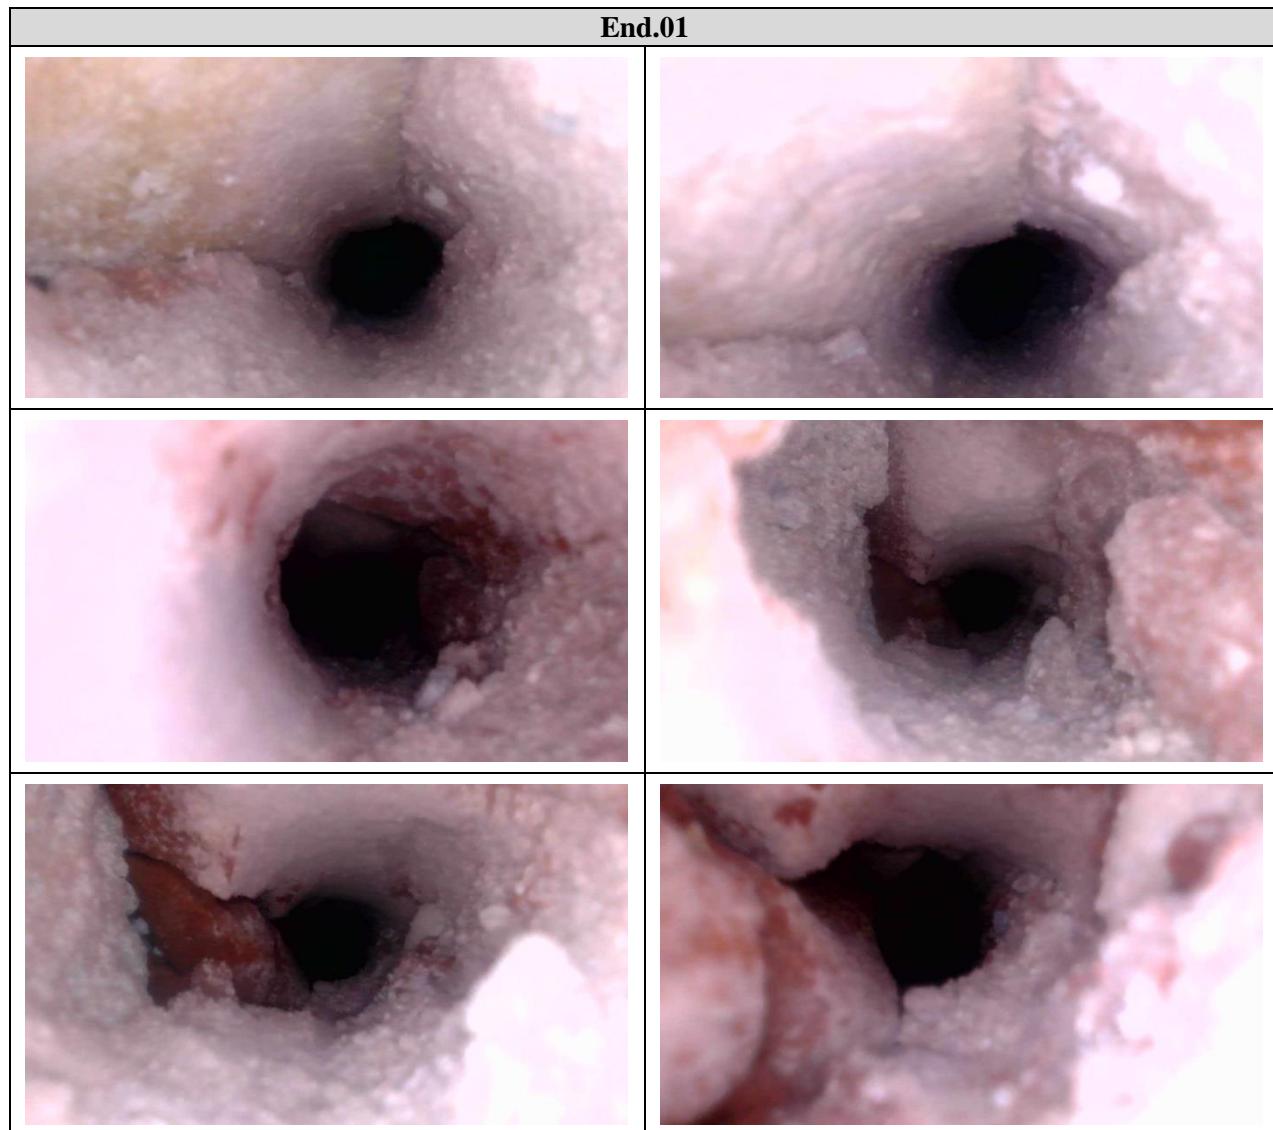
End.01

Materiale costituente la muratura: misto pietrame e mattoni

Lunghezza del foro eseguito 60cm

Spessore totale (con intonaco): 65cm

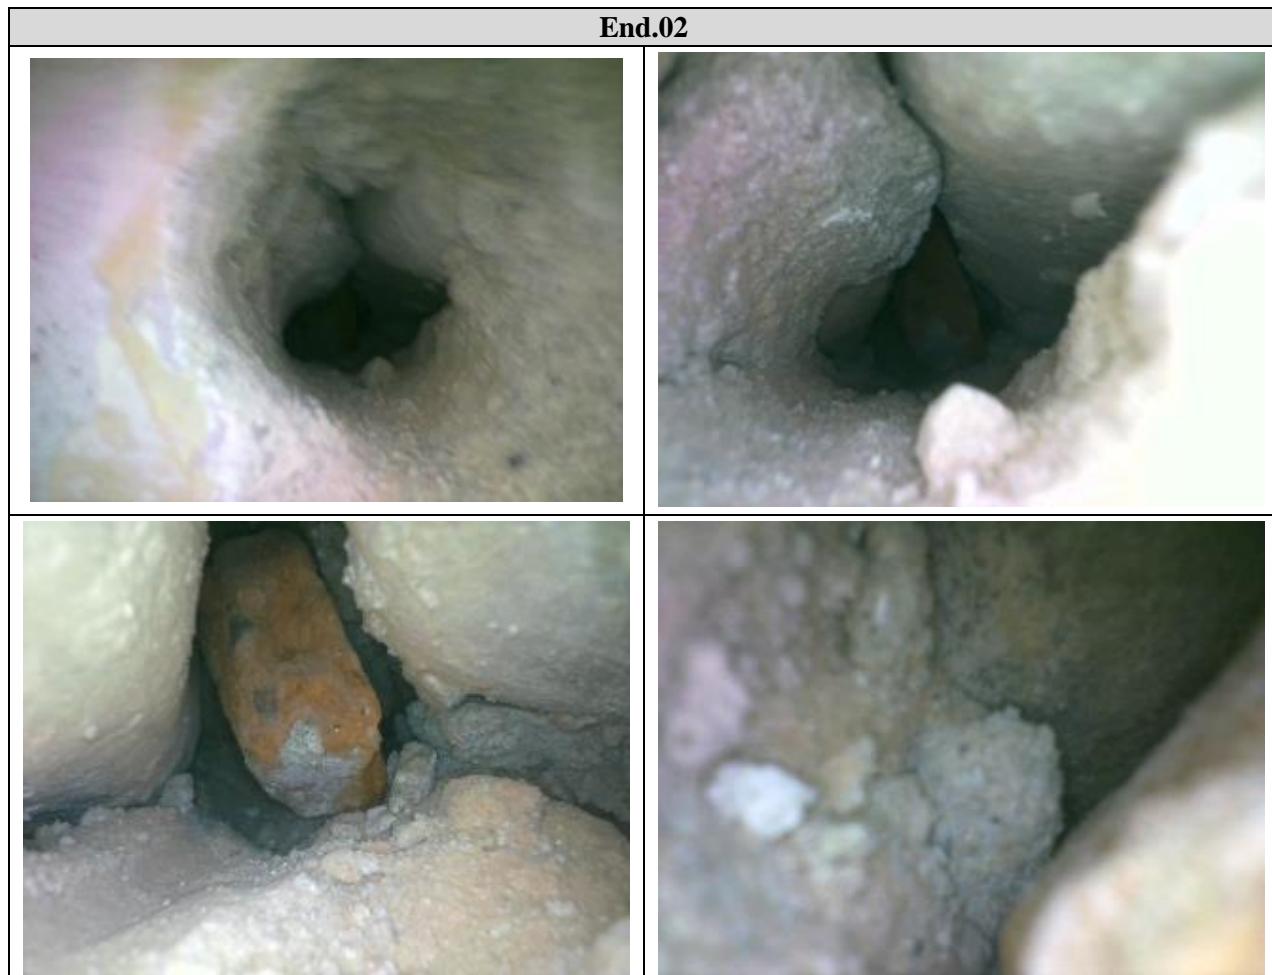
End.02

Materiale costituente la muratura: misto pietrame e mattoni

Lunghezza del foro eseguito 60 cm

Spessore totale (con intonaco): 65 cm

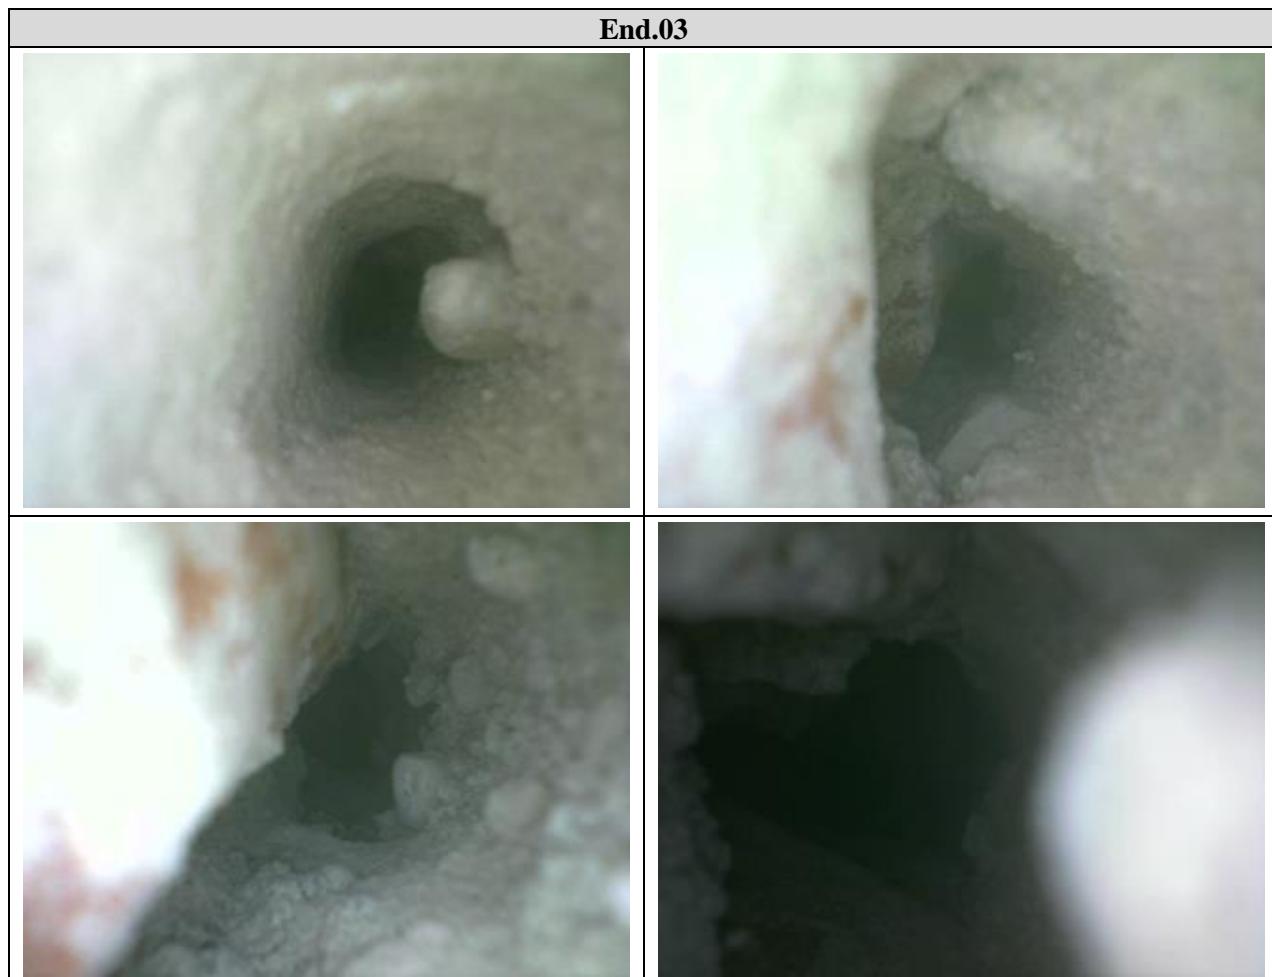
End.03

Materiale costituente la muratura: misto pietrame e mattoni

Lunghezza del foro eseguito 60 cm

Spessore totale (con intonaco): 65 cm

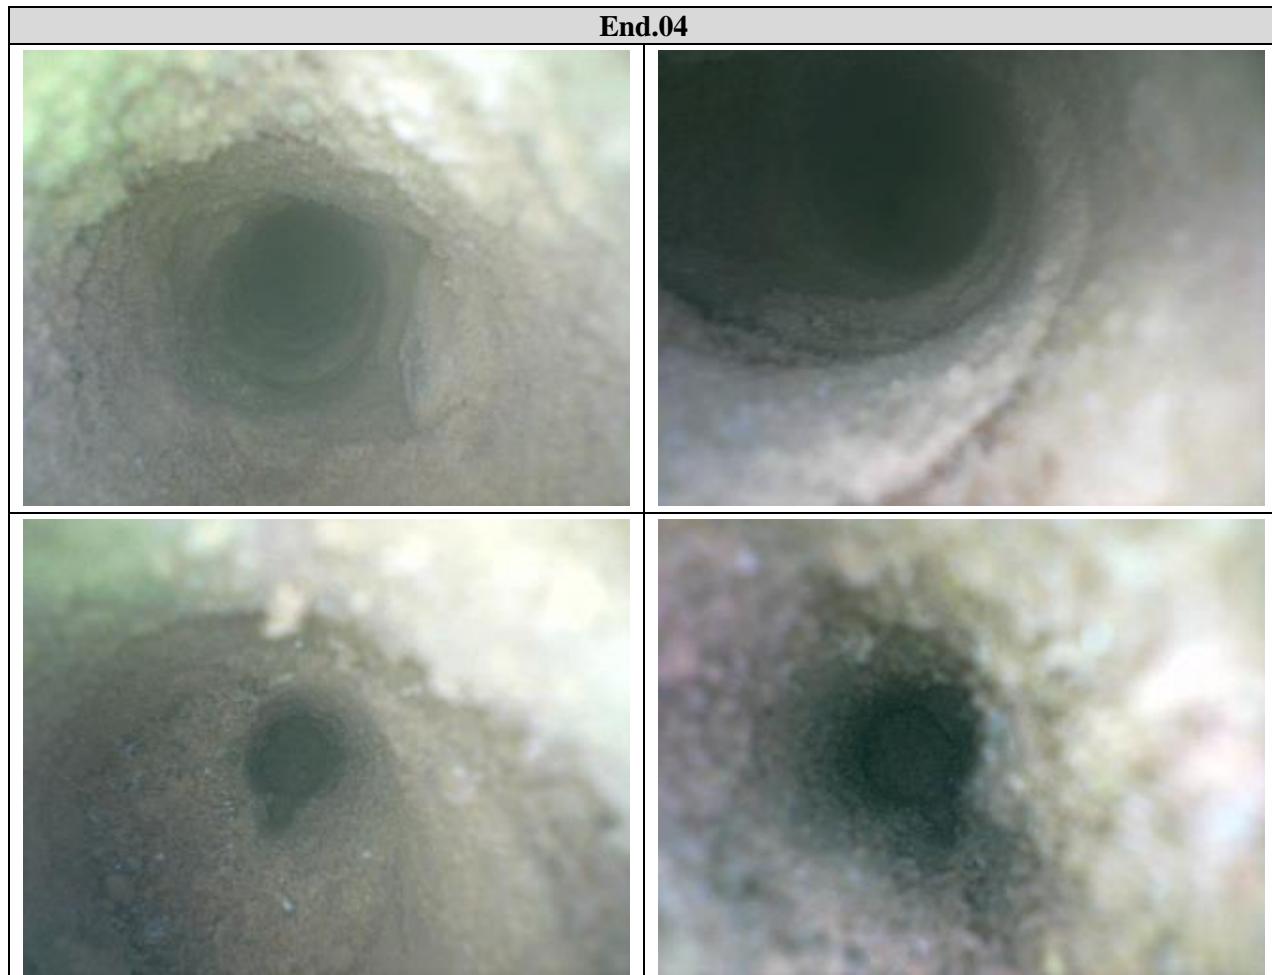
End.04

Materiale costituente la muratura: mattoni pieni

Lunghezza del foro eseguito 28 cm

Spessore totale (con intonaco): 28 cm

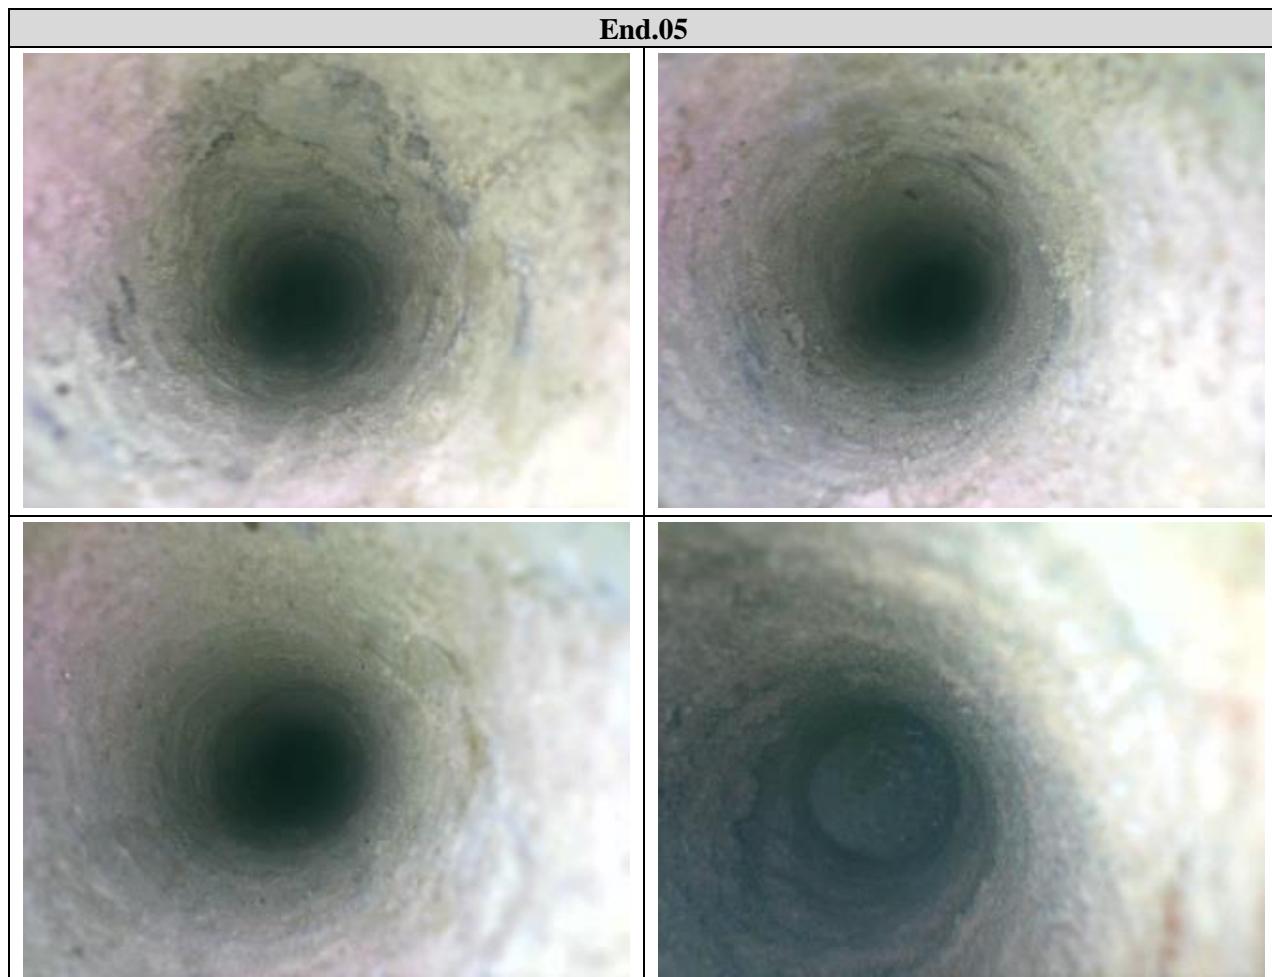
End.05

Materiale costituente la muratura: misto pietrame e mattoni

Lunghezza del foro eseguito 60 cm

Spessore totale (con intonaco): 65 cm

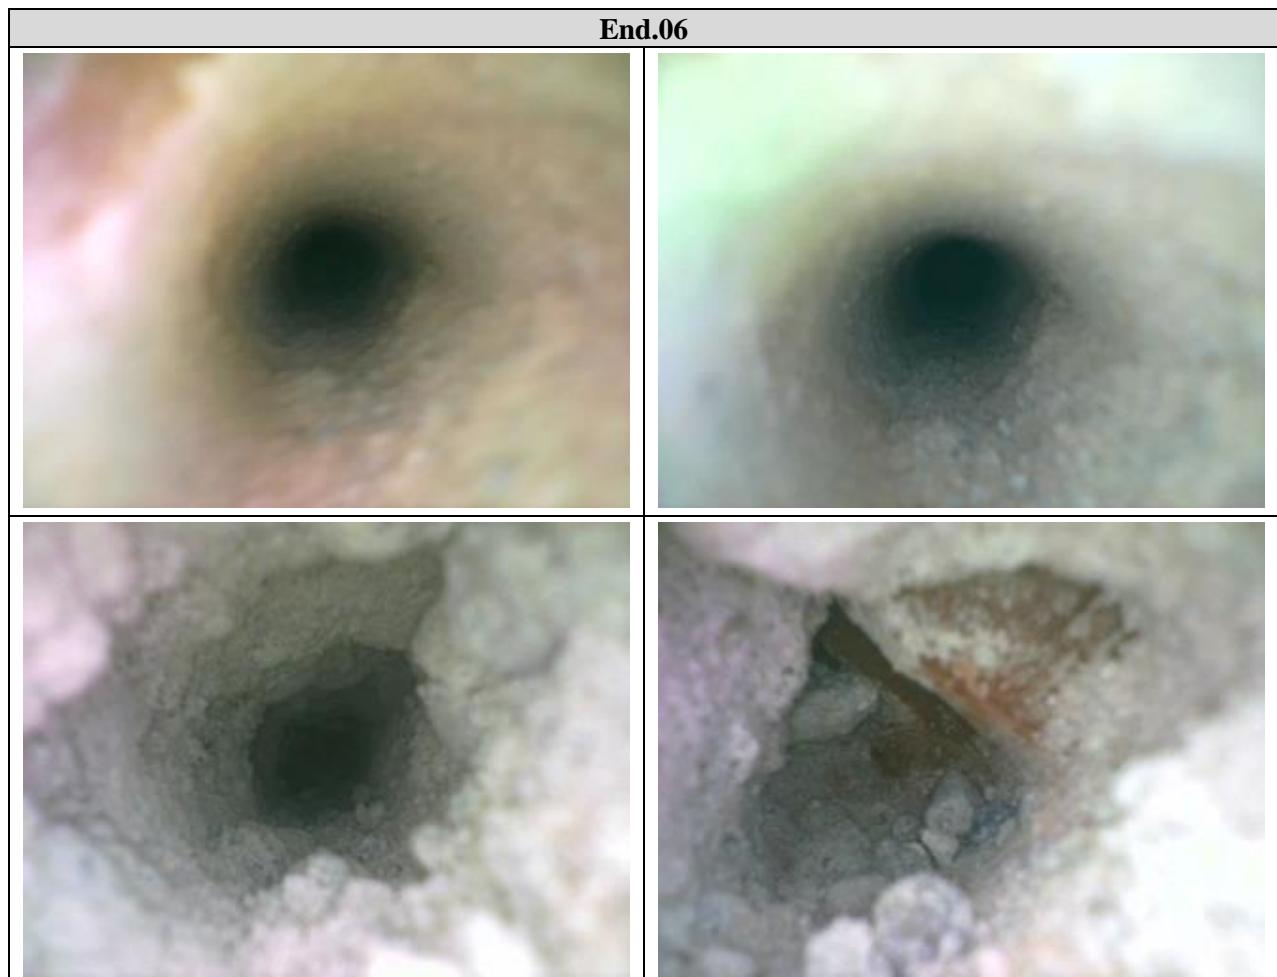
End.06

Materiale costituente la muratura: misto pietrame e mattoni

Lunghezza del foro eseguito 40 cm

Spessore totale (con intonaco): 45 cm
