RESTAURO PALAZZINA PREFETTO EX CASERMA REGINATO
PROGETTO ESECUTIVO

OPERE STRUTTURALI
RELAZIONE DI SINTESI DELLE INDAGINI STRUTTURALI

RAPPORTO DI PROVA

Redatta da: ing. Leonardo La Torre	Data intervento: 21-22 giugno 2022	File:659-22 Sinergo Spa REV. 0 Data: 18/07/2022
“RAPPORTO DI PROVA”		Foglio n° 1 di 54

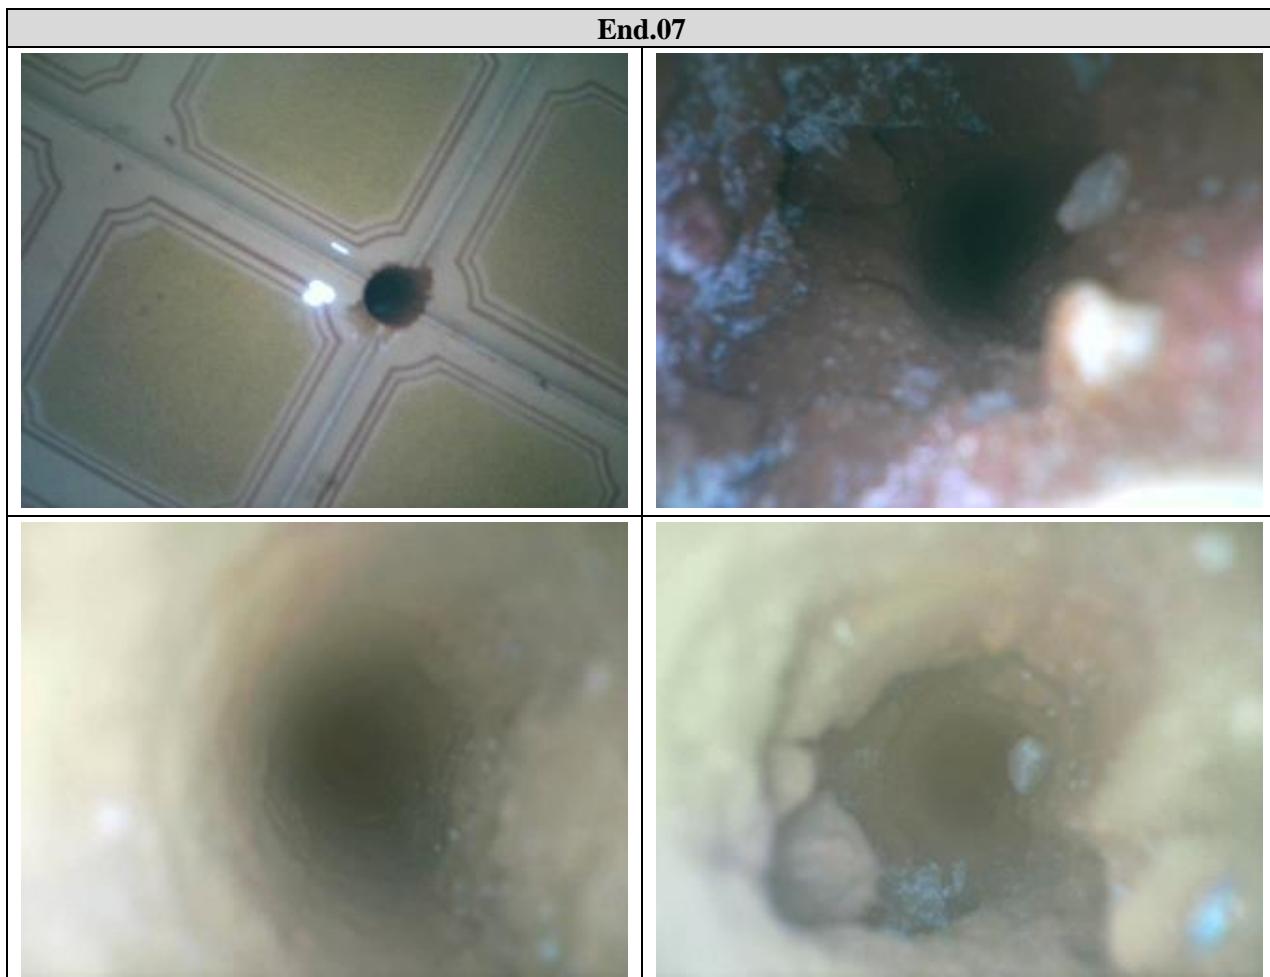
End.07

Materiale costituente la muratura: localmente mattoni pieni
Lunghezza del foro eseguito 40 cm
Spessore totale (con intonaco): 45 cm

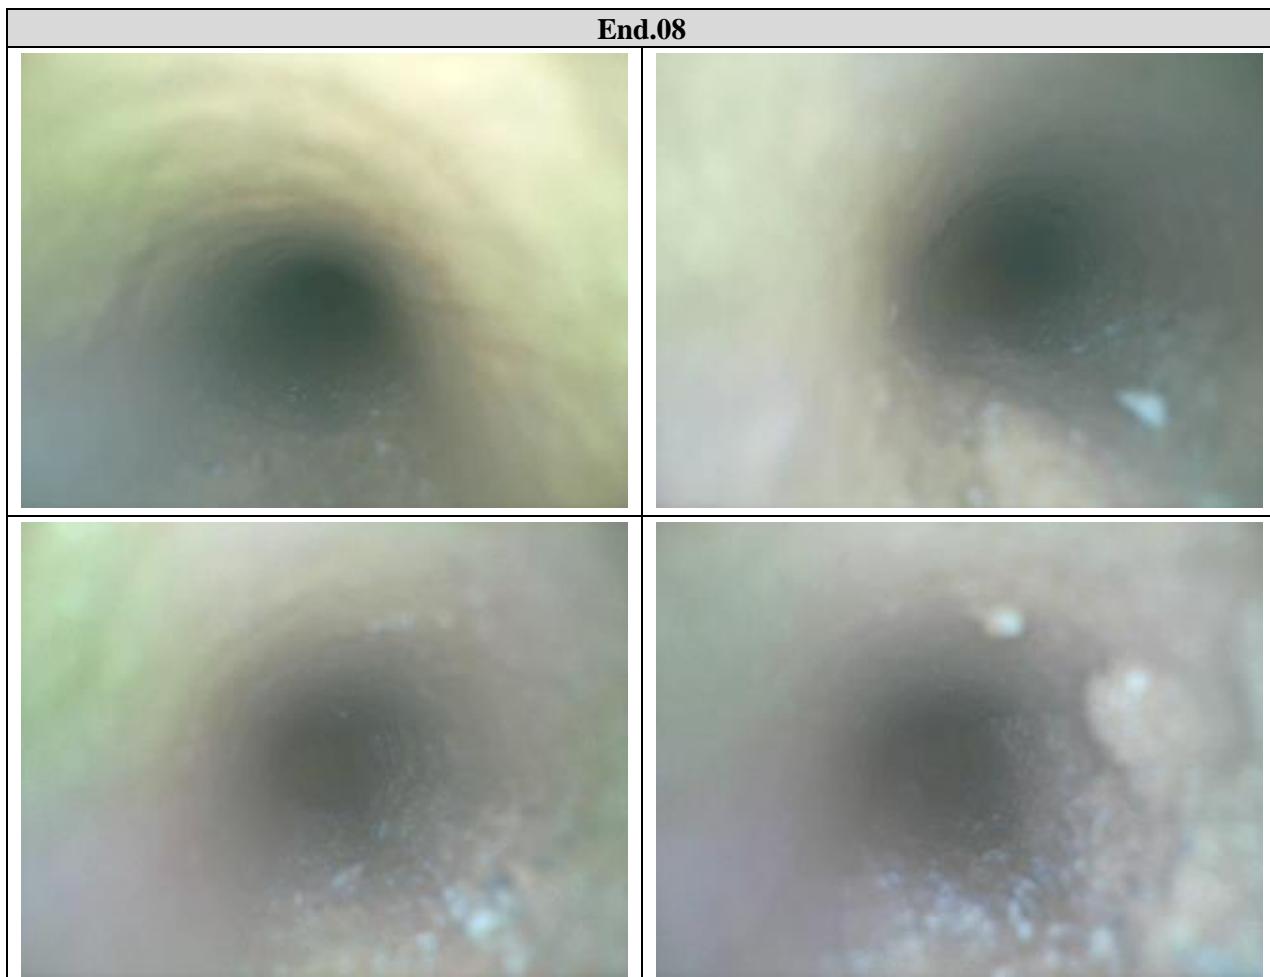
End.08

Materiale costituente la muratura: localmente mattoni pieni
Lunghezza del foro eseguito 40 cm
Spessore totale (con intonaco): 45 cm

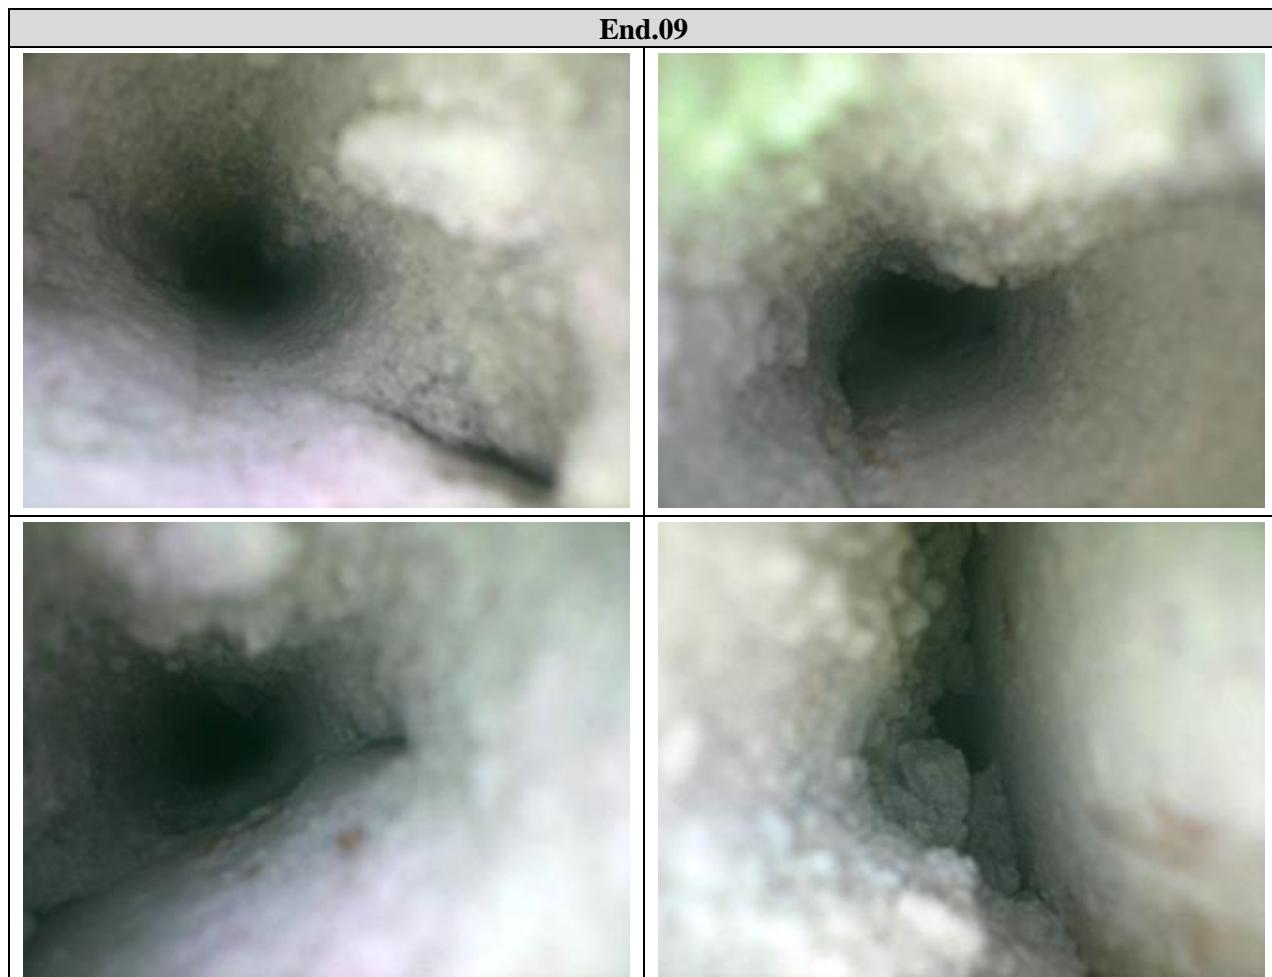
End.09

Materiale costituente la muratura: misto pietrame e mattoni pieni

Lunghezza del foro eseguito 60 cm

Spessore totale (con intonaco): 65 cm

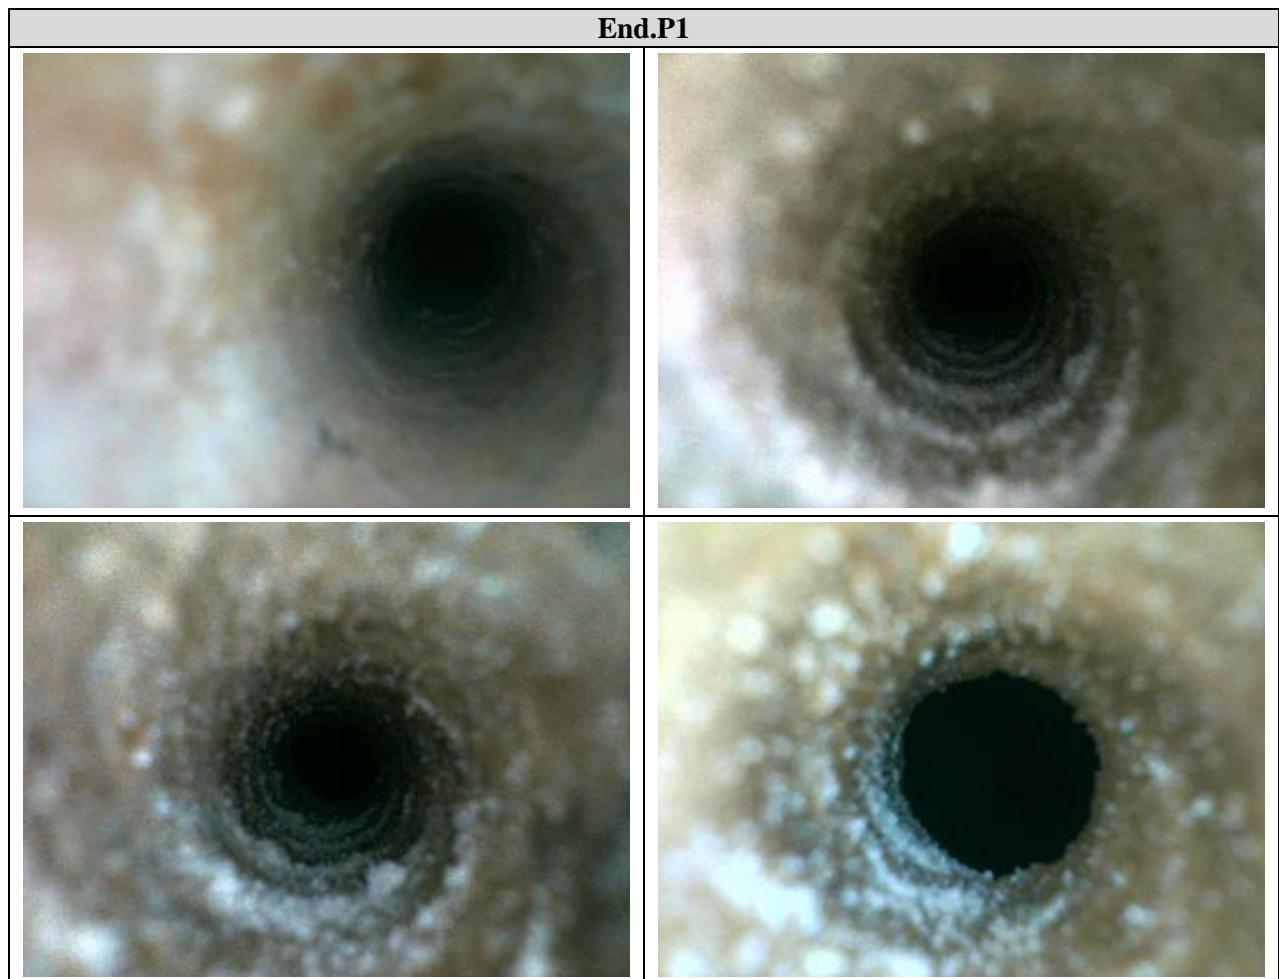
End.P1

Materiali individuati: dall'estradosso i primi 3 cm di pavimentazione
Lunghezza del foro eseguito passante
Spessore totale rilevato: 21,5 cm

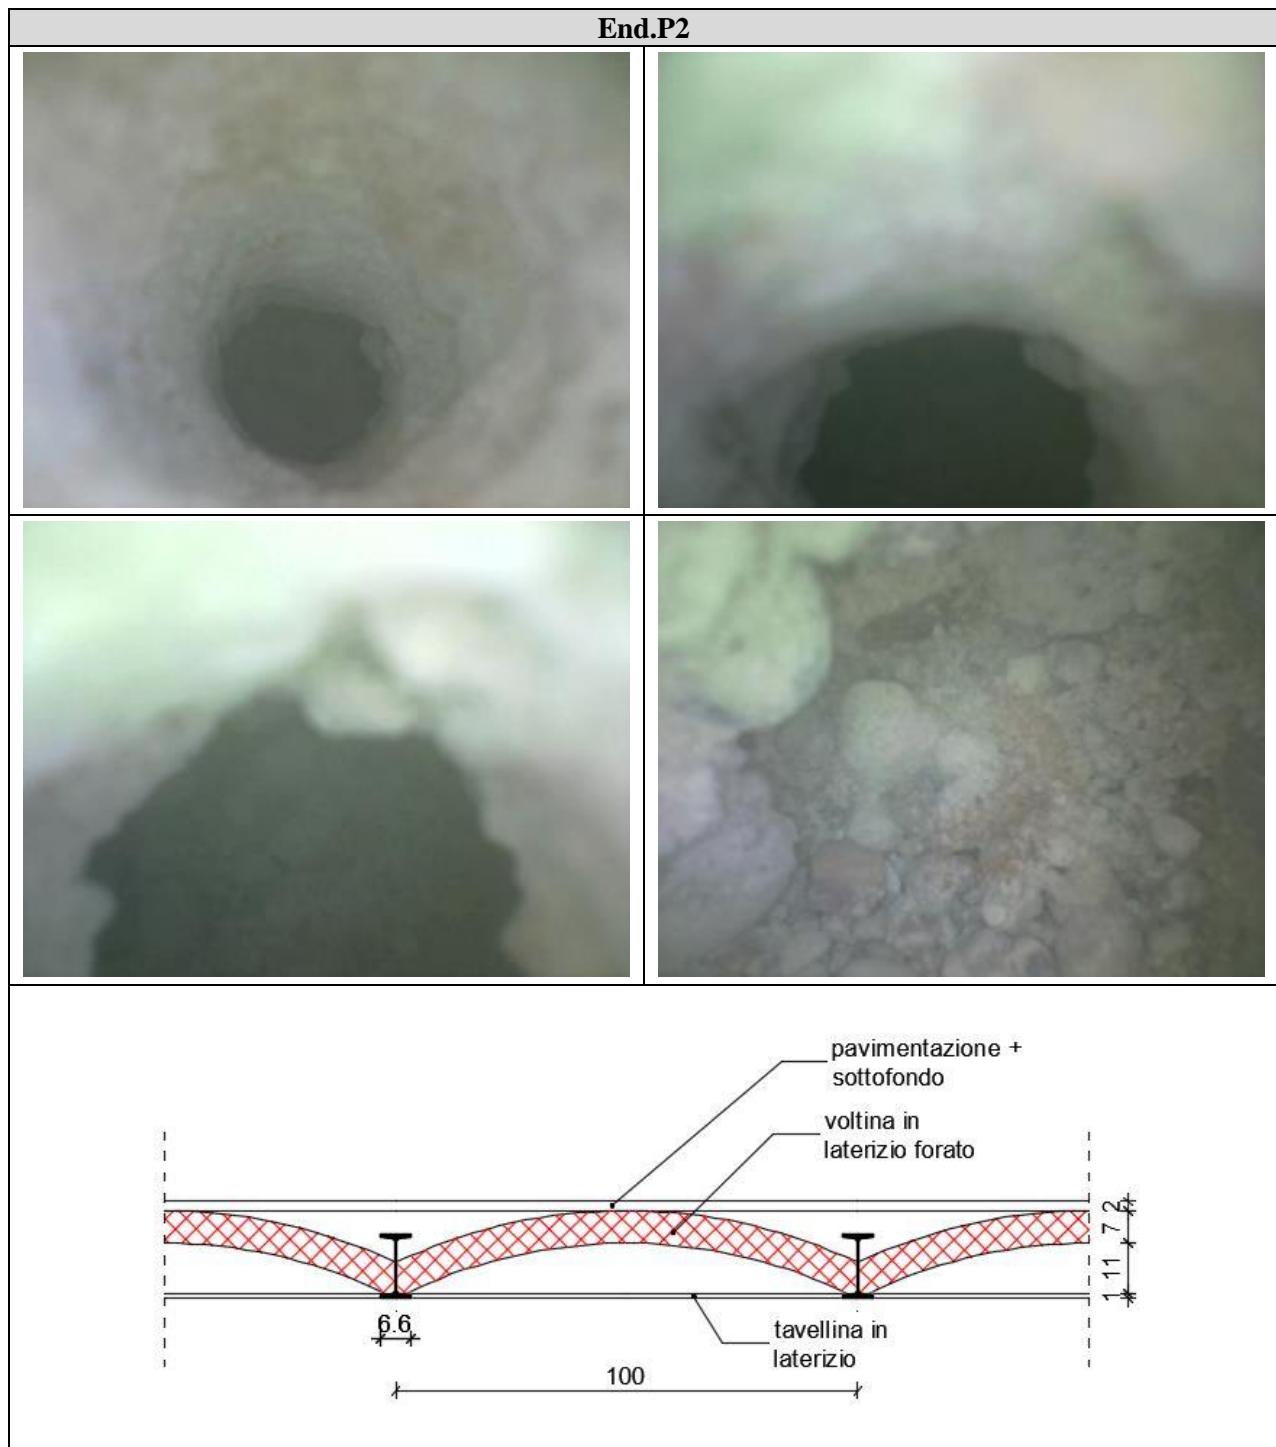
End.P2

Materiali individuati:
Lunghezza del foro eseguito
Spessore totale rilevato:

pavimentazione e sottofondo, volta in laterizio forato
passante
circa 21 cm

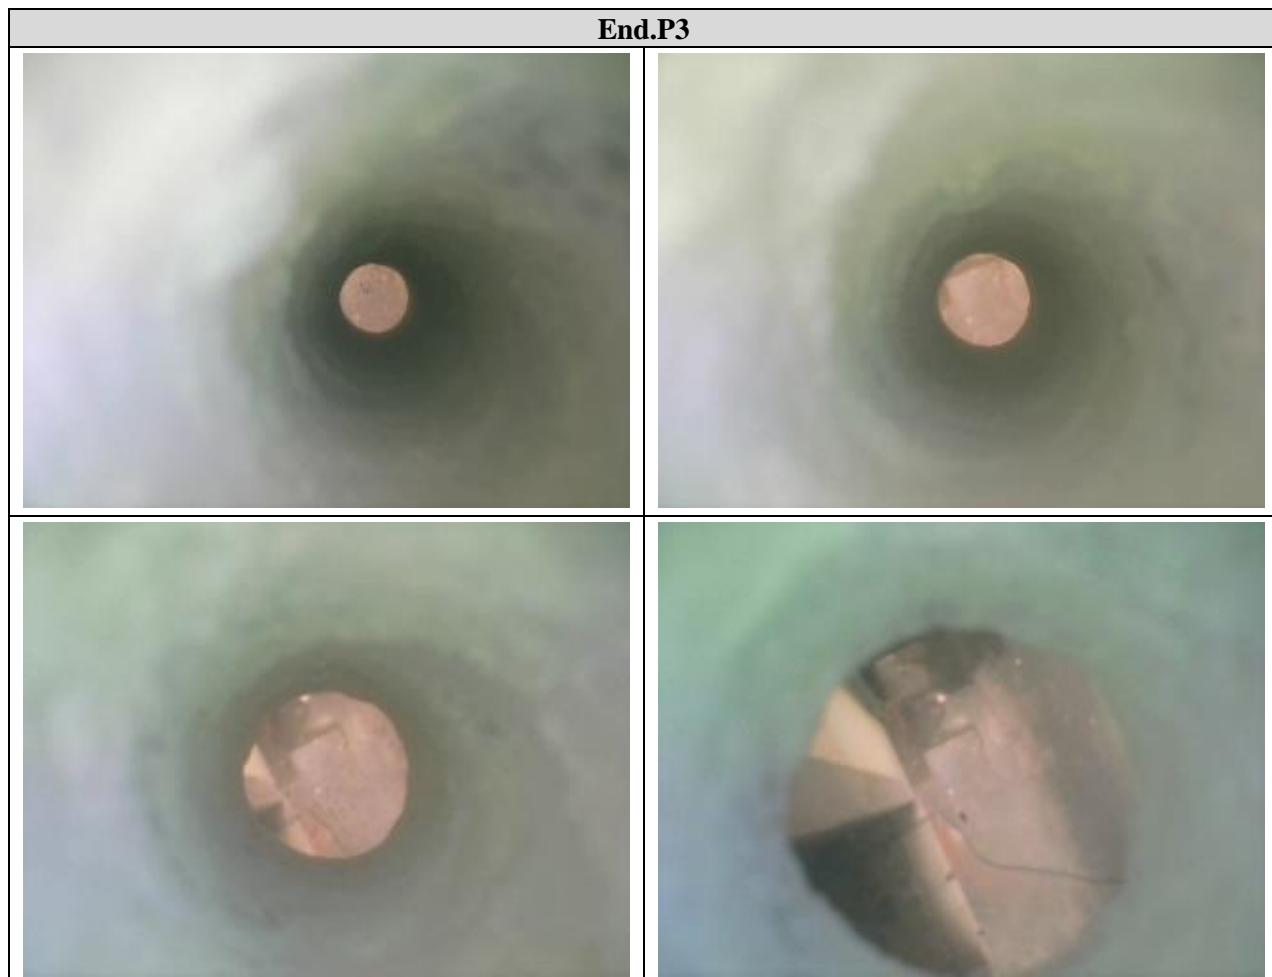
End.P3

Materiali individuati: soletta in calcestruzzo
Lunghezza del foro eseguito passante
Spessore totale rilevato: 10 cm di calcestruzzo (eseguito a 60cm dall'appoggio)

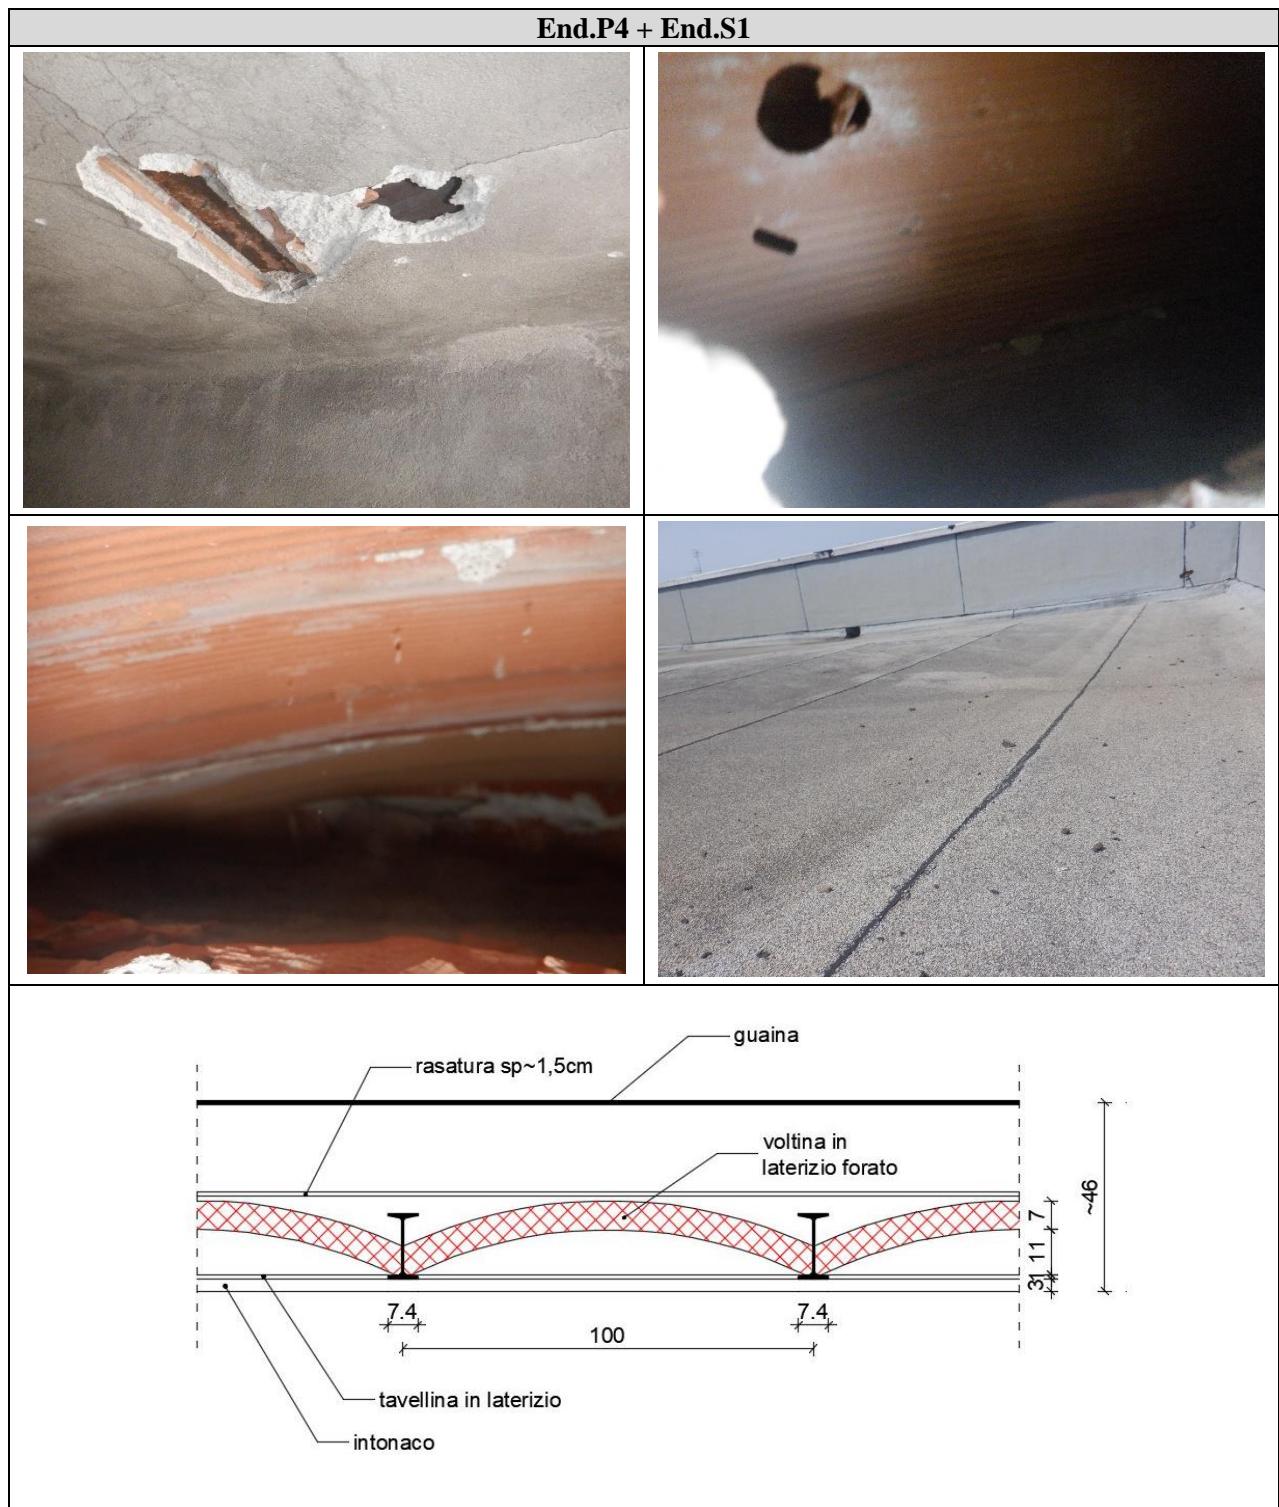
End.P4 + End.S1

Materiali individuati:

dall'intradosso: intonaco, tavellina, vuoto, voltina in laterizio, rasatura, riempimento, guaina

Spessore totale rilevato:

circa 46 cm

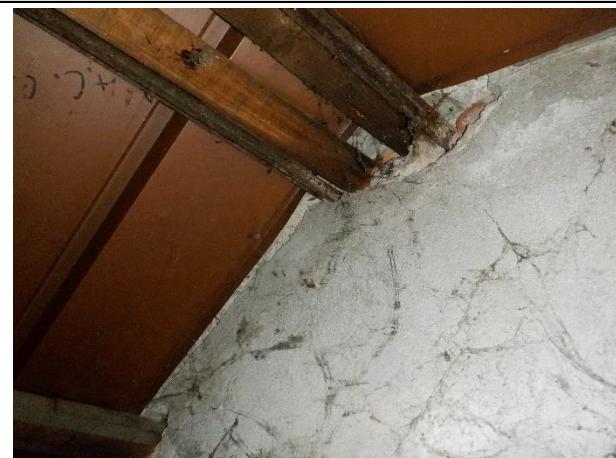
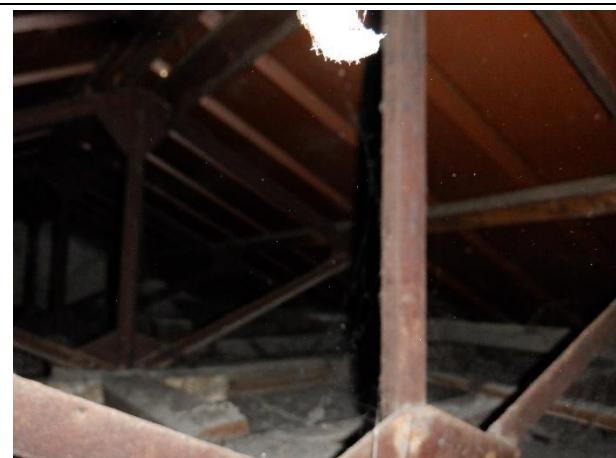
End.S2

Materiali individuati: dall'intradosso: controsoffitto in nervometal e intonaco.
Capriate realizzate in acciaio e copertura in lamiera.
Spessore totale rilevato: difficilmente rilevabile

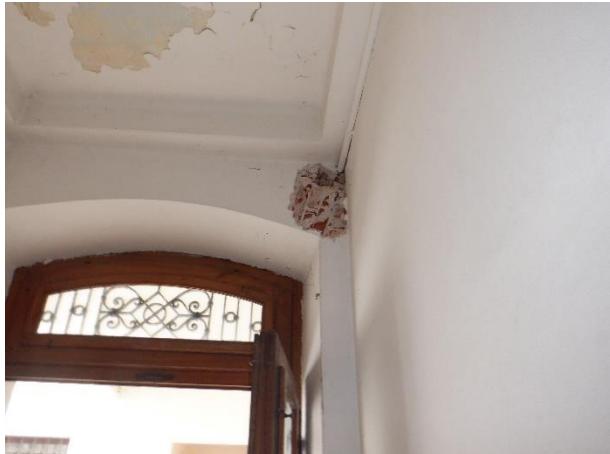
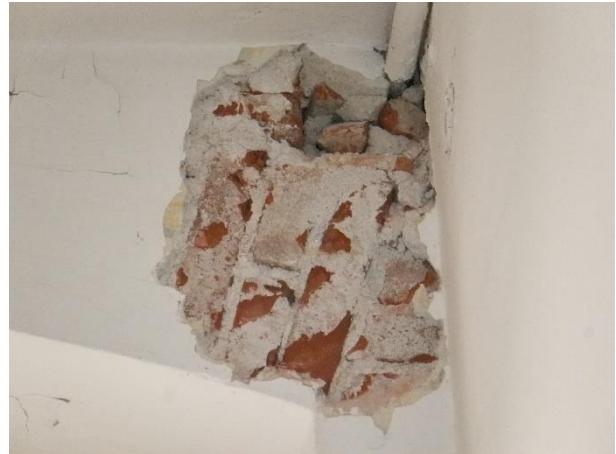
RMZ.AR.01 – piano terra

L'architrave risulta essere realizzato con un arco in mattoni pieni di spessore due teste.

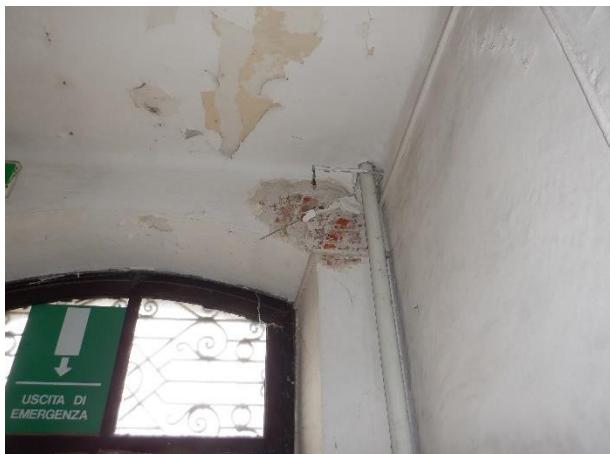
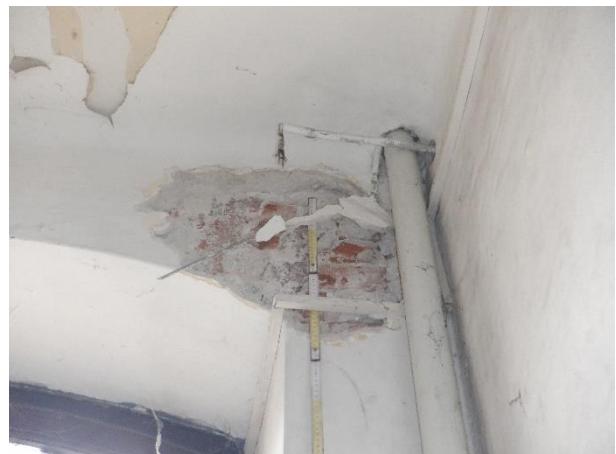
**RMZ.AR.02 – piano terra**

L'architrave risulta essere realizzato con un arco in mattoni pieni di spessore due teste.

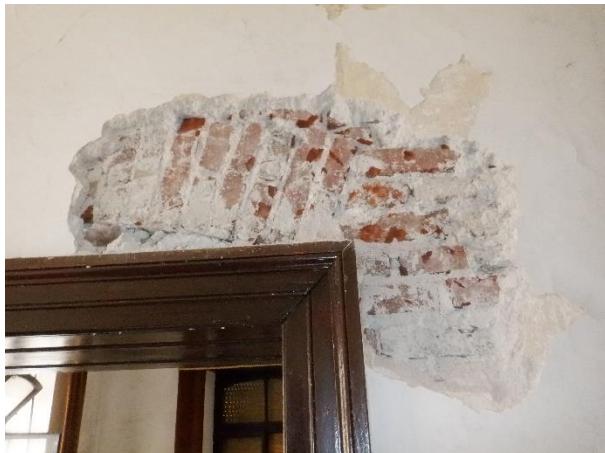
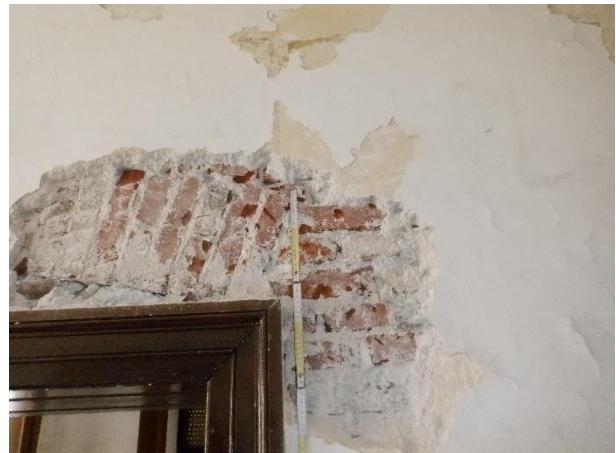
RMZ.AR.03 – piano terra

L'architrave risulta essere realizzato con un arco in mattoni pieni di spessore due teste.

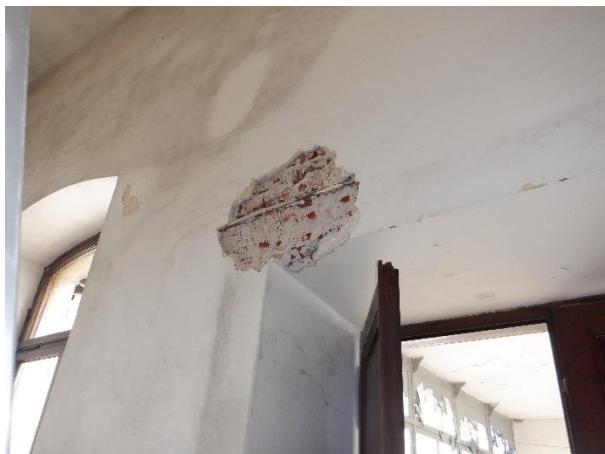
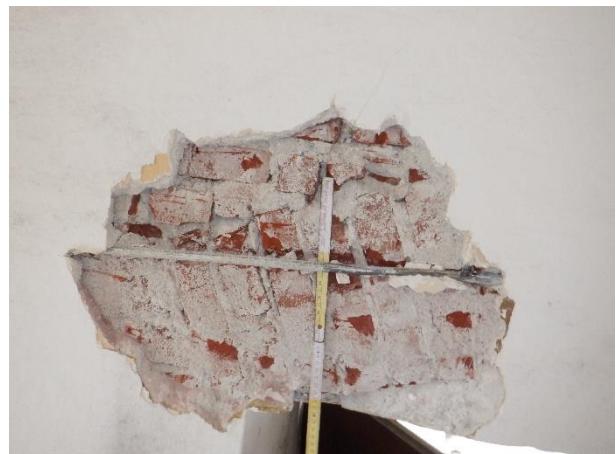
**RMZ.AR.04 – piano terra**

L'architrave risulta essere realizzato con un arco in mattoni pieni di spessore due teste.

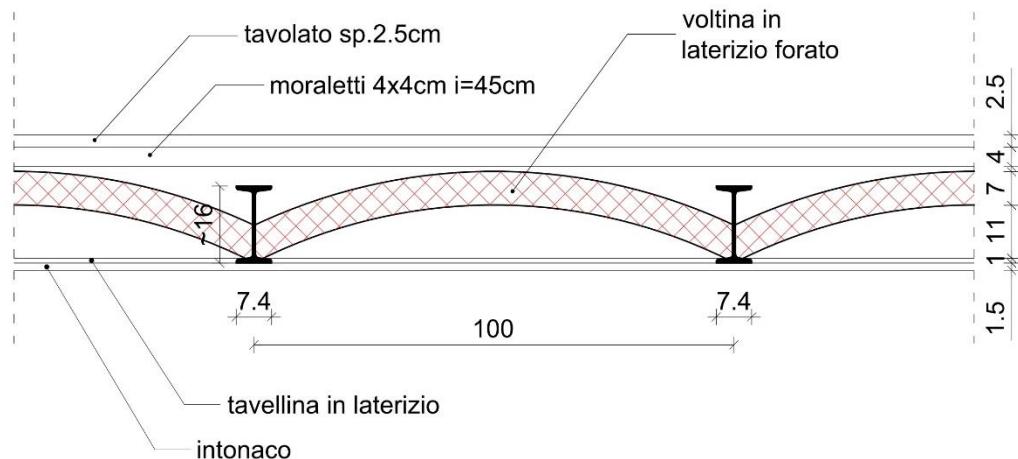
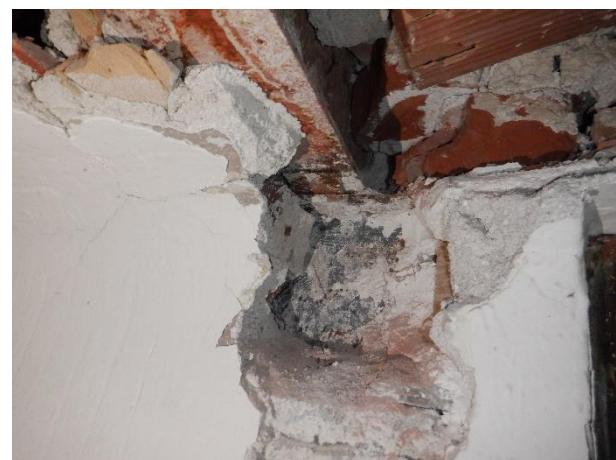
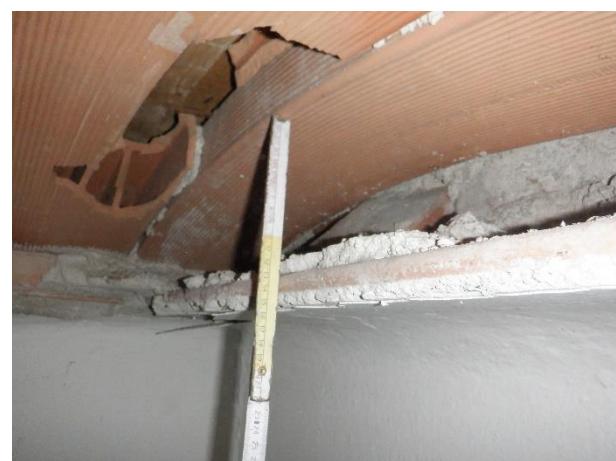
RMZ.01 + VER.TR.01

VER.TR.01: Il profilo metallico presenta una lunghezza di appoggio sulla muratura di almeno 15cm.

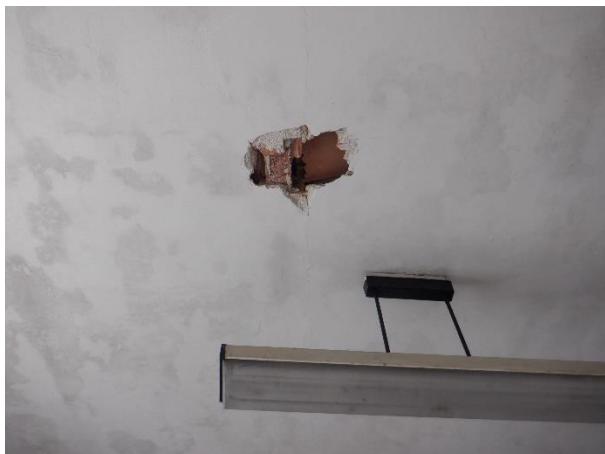
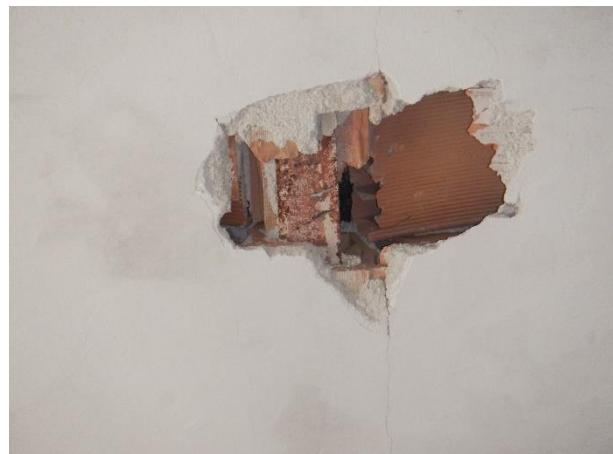
RMZ.02

L'orizzontamento risulta essere realizzato in profili di acciaio di base circa 6,5cm e voltine in laterizio forato disposti ad interasse di 100cm.

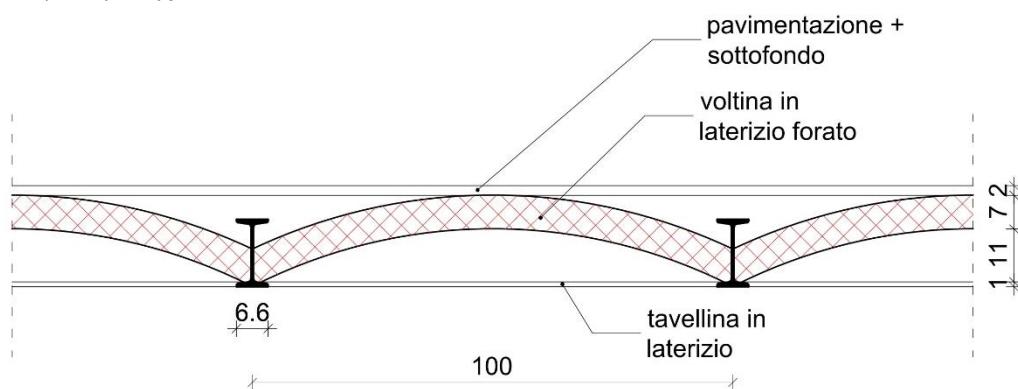
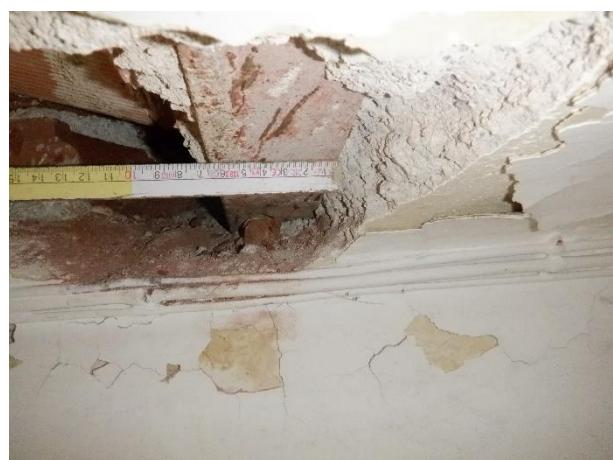
**RMZ.03 + VER.TR.02**

VER.TR.02: Il profilo metallico presenta una lunghezza di appoggio sulla muratura di almeno 20cm.

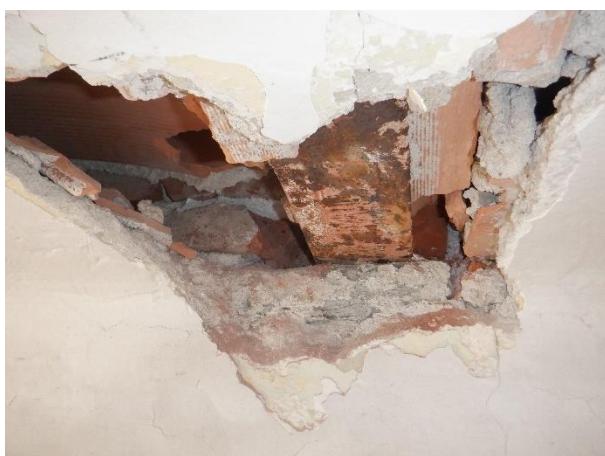
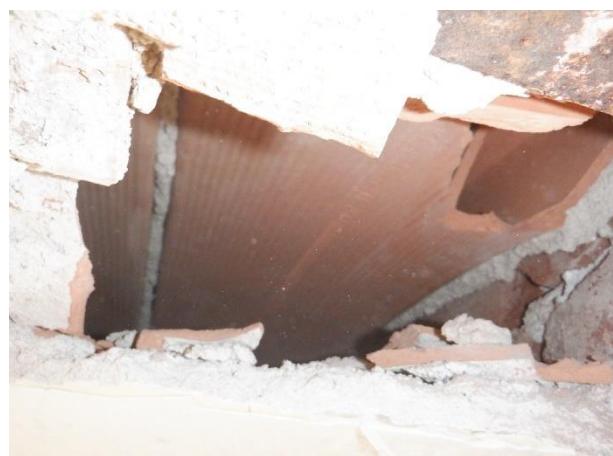
RMZ.04 + VER.TR.04

Il solaio è realizzato con profili in acciaio di base ~7,5cm disposti ad interasse di circa 100cm e voltine in laterizio forato.

La finitura all'intradosso risulta essere composta da tavellina di laterizio e intonaco.

VER.TR.04: Il profilo metallico presenta una lunghezza di appoggio sulla muratura di almeno 10cm.

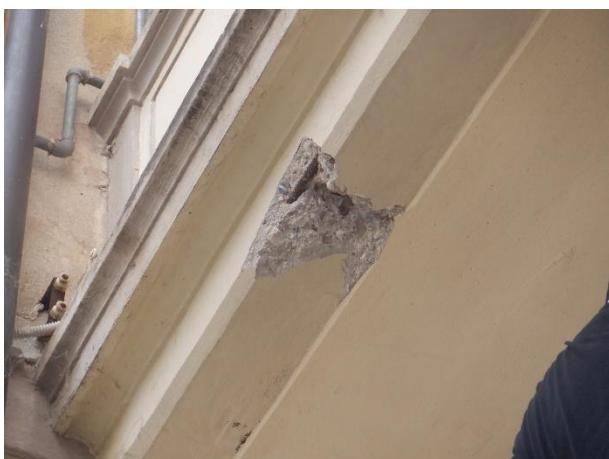
**RMZ.06 + VER.TR.05**

VER.TR.05: lunghezza di appoggio della trave in cls di maggiore di 20cm.
Soletta aderente alla muratura.

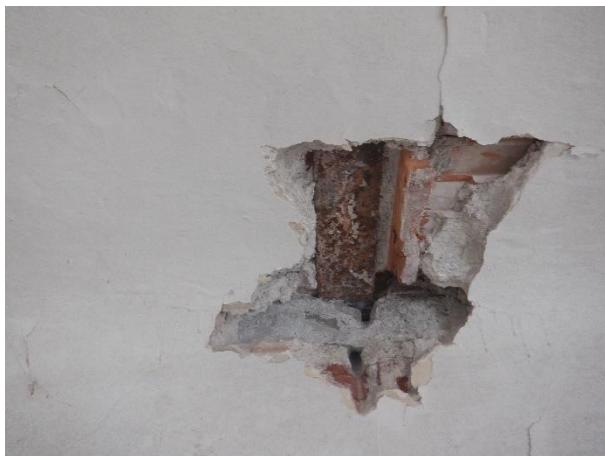
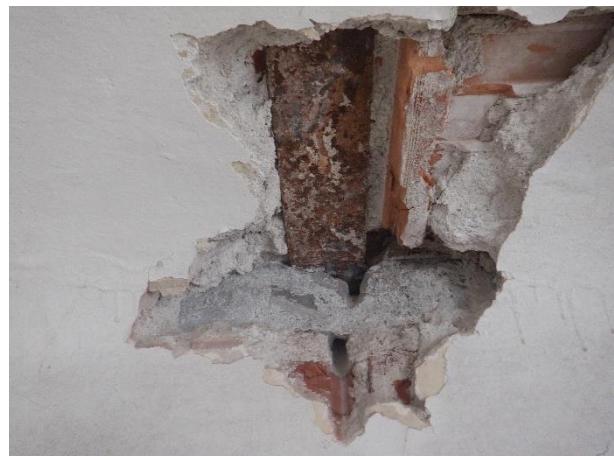
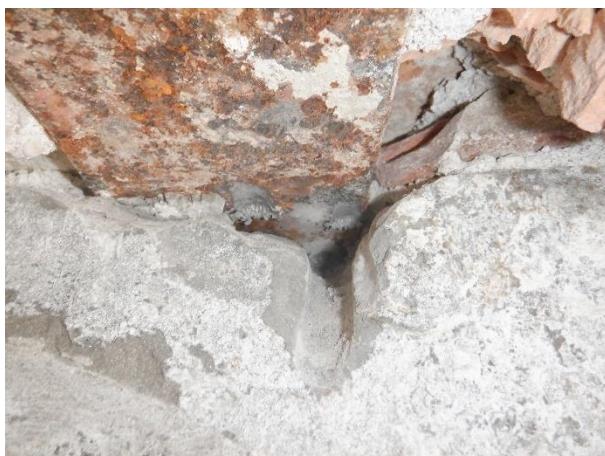
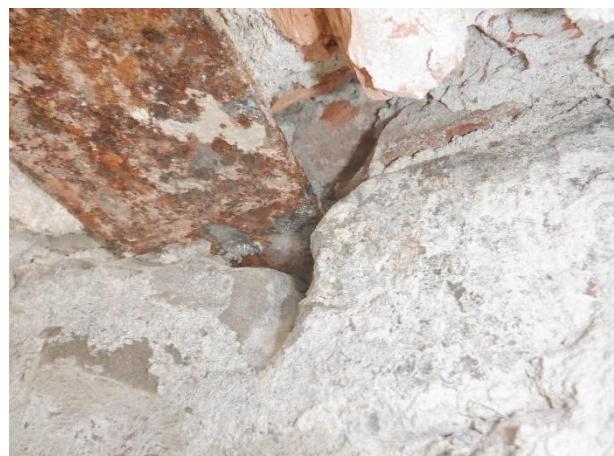
RMZ.10 + VER.TR.06

VER.TR.06: Il profilo metallico presenta una lunghezza di appoggio sulla muratura di almeno 10cm.

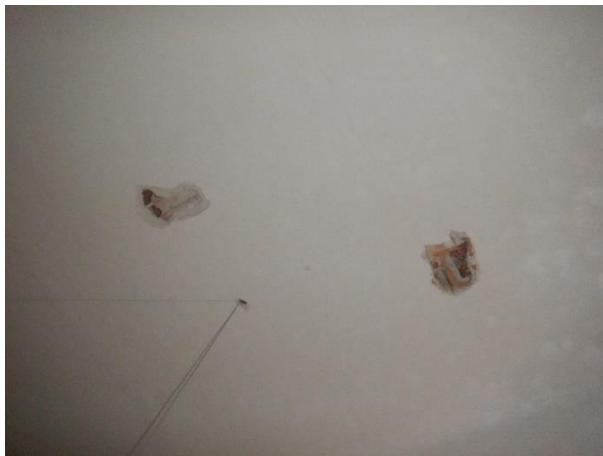
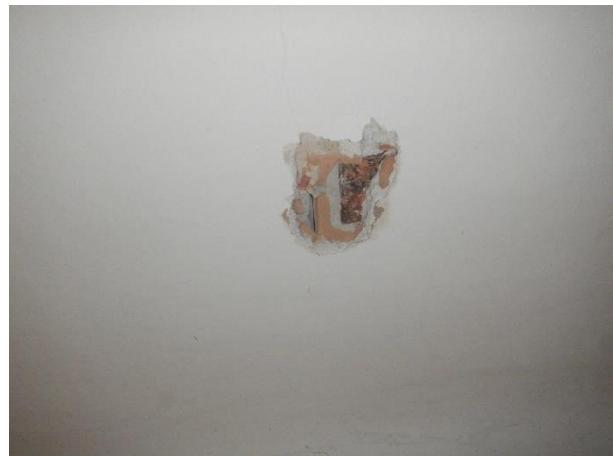
RMZ.11

L'indagine presenta le stesse caratteristiche geometriche dell'indagine RMZ.10.

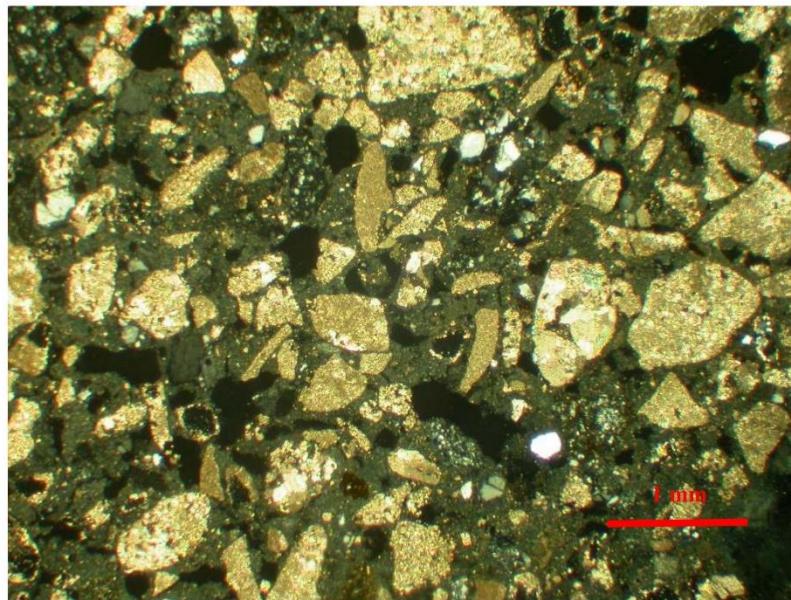
Foto 1 – Campione 5885/1, sezione sottile, Nicols incrociati, 40x.

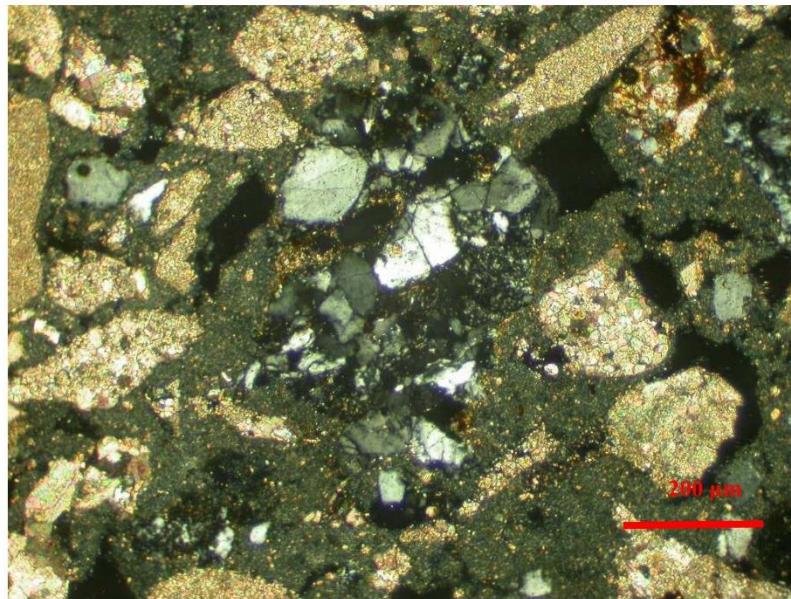
Foto 2 – Campione 5885/1, sezione sottile, Nicols incrociati, 120x, dettaglio.

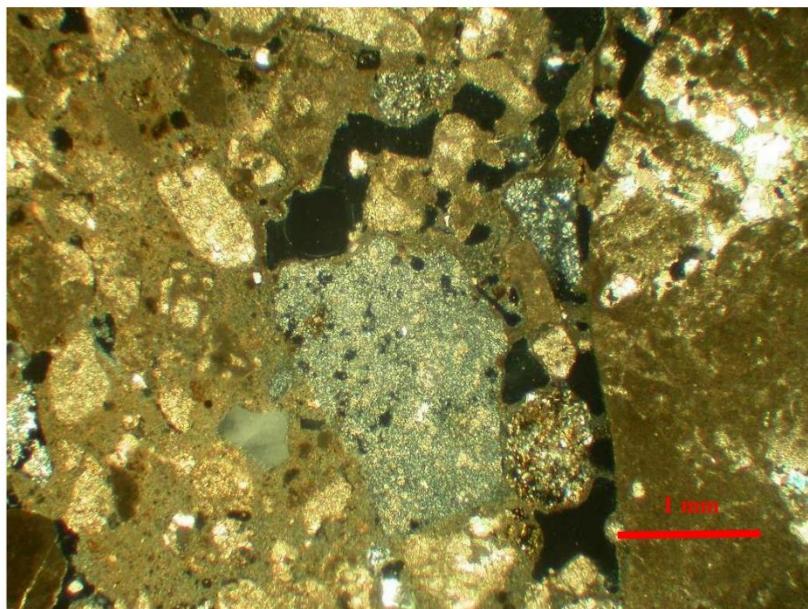
Foto 1 – Campione 5885/2, sezione sottile, Nicols incrociati, 40x.

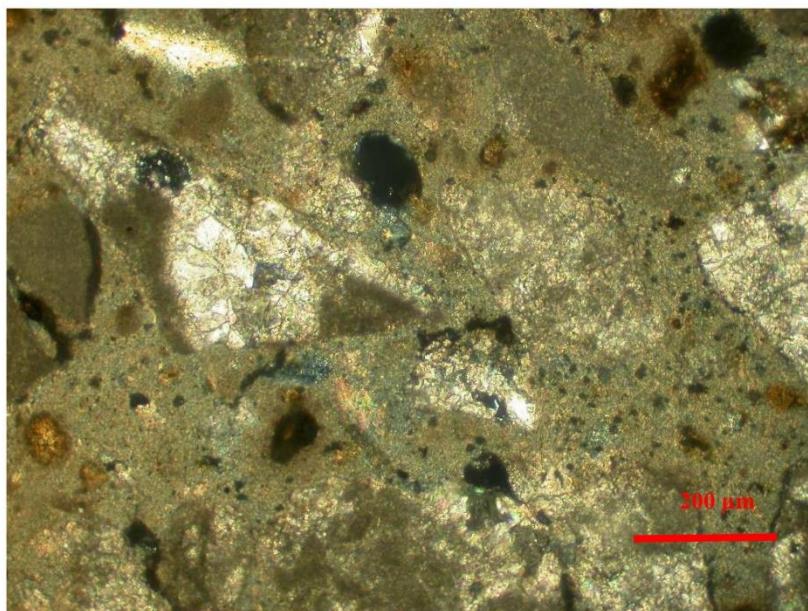
Foto 2 – Campione 5885/2, sezione sottile, Nicols incrociati, 120x, dettaglio.
